## ПРОТОКОЛ ОСМОТРА

объекта культурного наследия регионального значения  
«Крест обетный»

| 13 | 10 | 2022 |

Приложение к протоколу осмотра  
объекта культурного наследия  
регионального значения «Крест  
обетный» от 13.10.2022

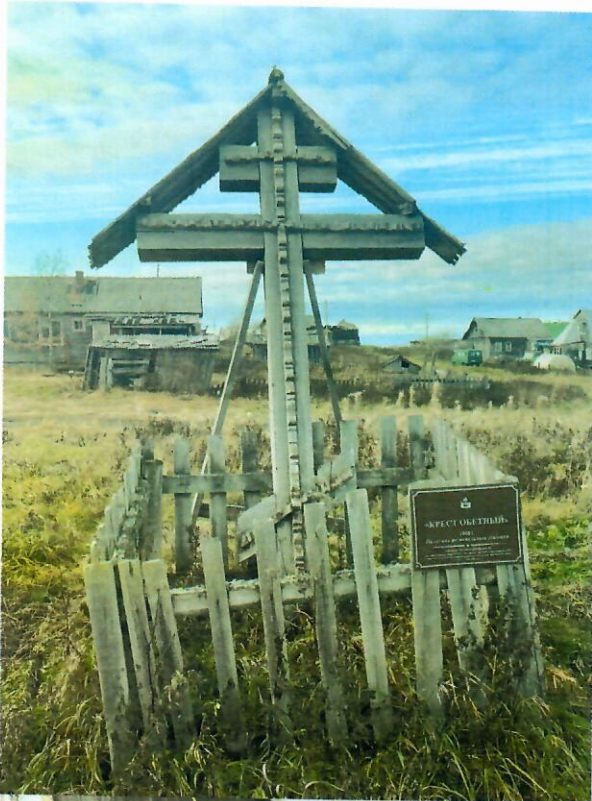
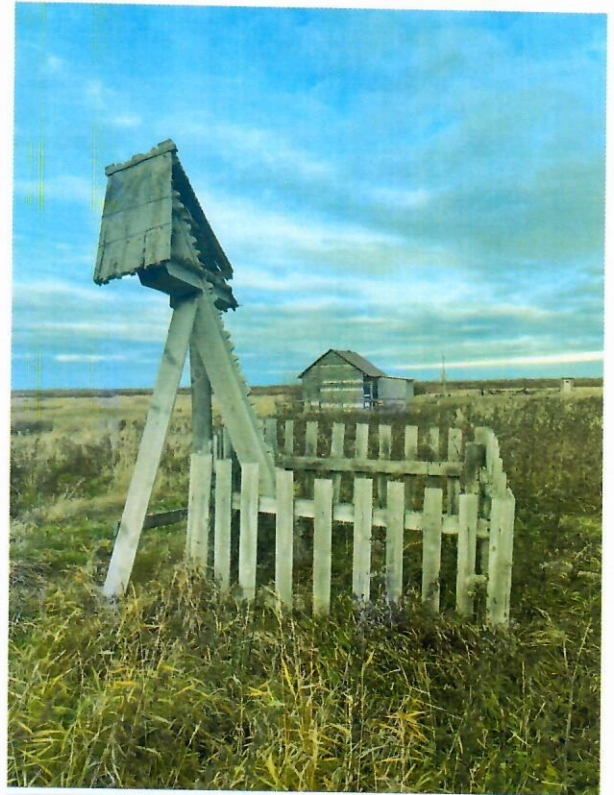
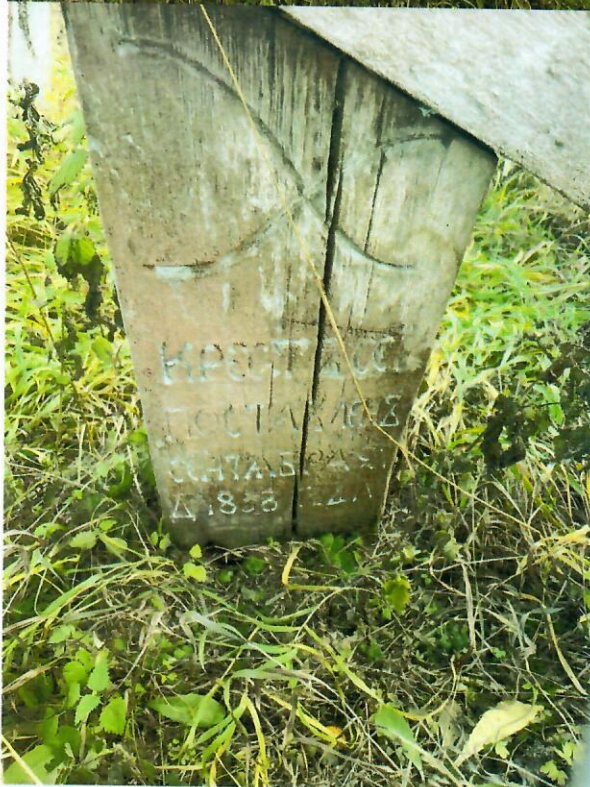
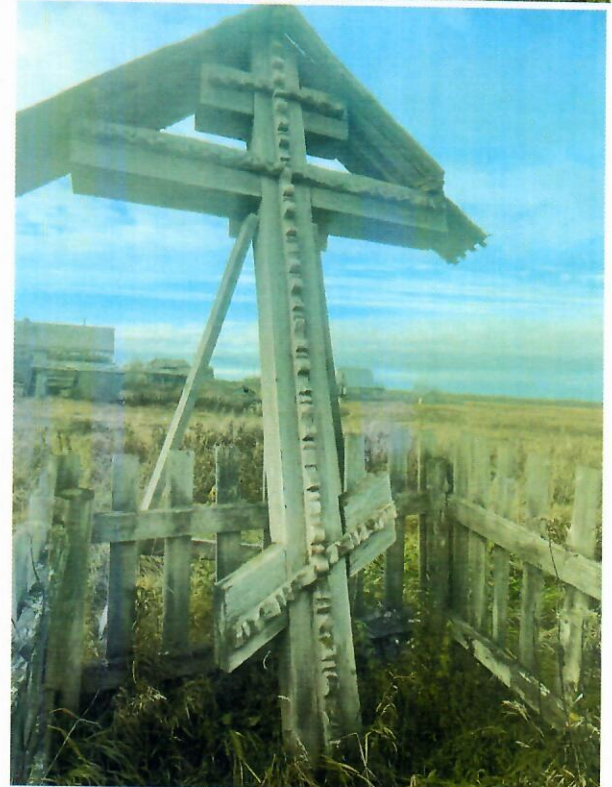
Наружные стены: столб крестовый с поперечинами деревянный из лиственничного бруса сечением 180 x 230 мм., длиной на поверхности 3,25 м. вкопан в землю. В настоящее время крест имеет значительный крен в западном направлении и подпёрт досками. Состояние тела столба неудовлетворительное, наблюдается продольная трещина вдоль западной плоскости. Часть, заглубленная в землю, подгнила.

Внешнее декоративное убранство: лицевая западная плоскость. Все надписи выполнены контррельефом. Ориентирован лицевой стороной с резьбой на запад. Обратная восточная плоскость креста оформлена прибитой вдоль каждого бруска планкой волнообразного профиля. Крыша дополнена прибитыми вдоль скатов резными подзорами и полотенцами, сохранились их фрагменты. На средней и нижней перекладине сохранились, соответственно вверху и внизу отверстия от копия и трости с губкой, в настоящее время утрачены. Общее состояние декоративного убранства неудовлетворительное.

Крыша: крыша тесовая из доски толщиной 20 мм., двухскатная с подзорами и «капельками» на свесах, древесина обветшала, состояние аварийное. Главка отсутствует, крышу завершает деревянный охлупень с резным морского мотива завершением, состояние неудовлетворительное.

Выводы по результатам визуального осмотра: памятник в аварийном состоянии. Крест завалился в восточном направлении и держится только за счёт установленной с противоположной стороны подпорки из досок, крен составляет до 15 градусов. Требуется выполнить ремонтно-реставрационные работы.
