ПРОТОКОЛ ОСМОТРА

объекта культурного наследия регионального значения
«Крест обетный»

21	06	2023
----	----	------

Приложение к протоколу осмотра
объекта культурного наследия
регионального значения
«Крест обетный» от 21.06.2023

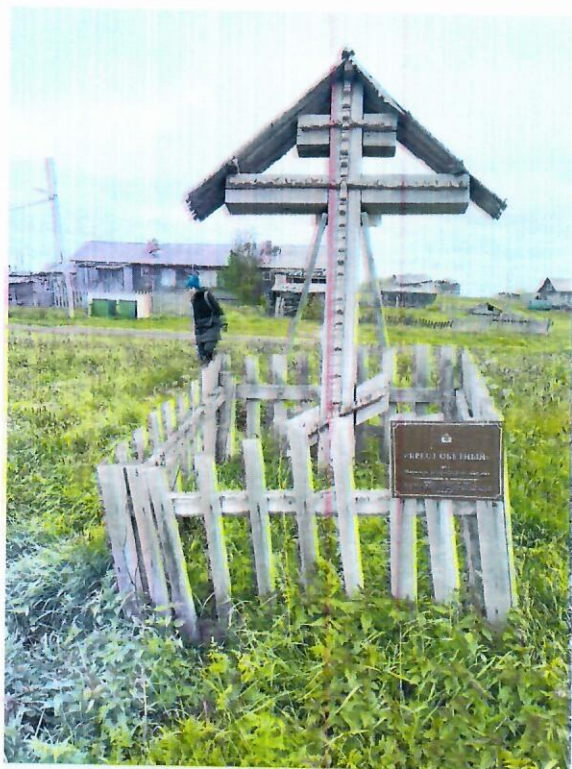
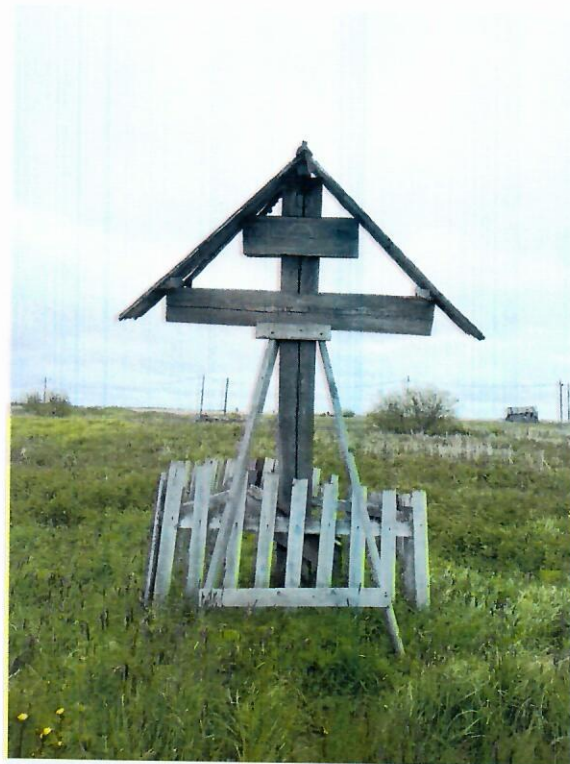
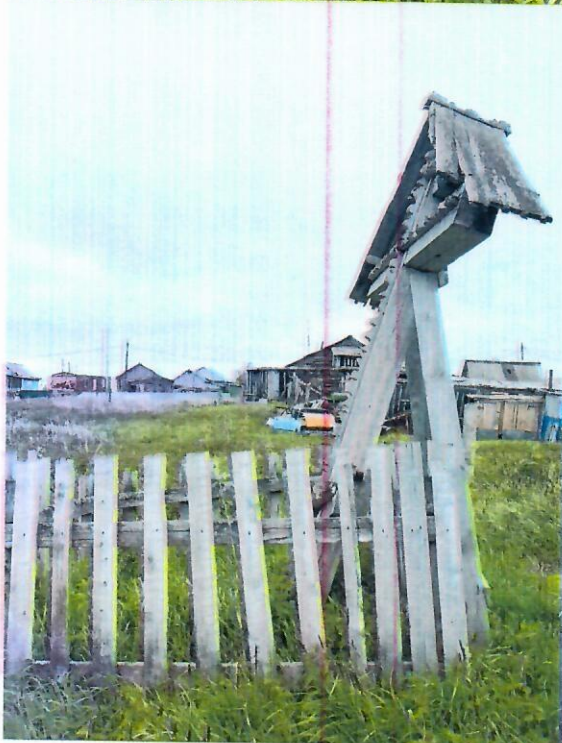
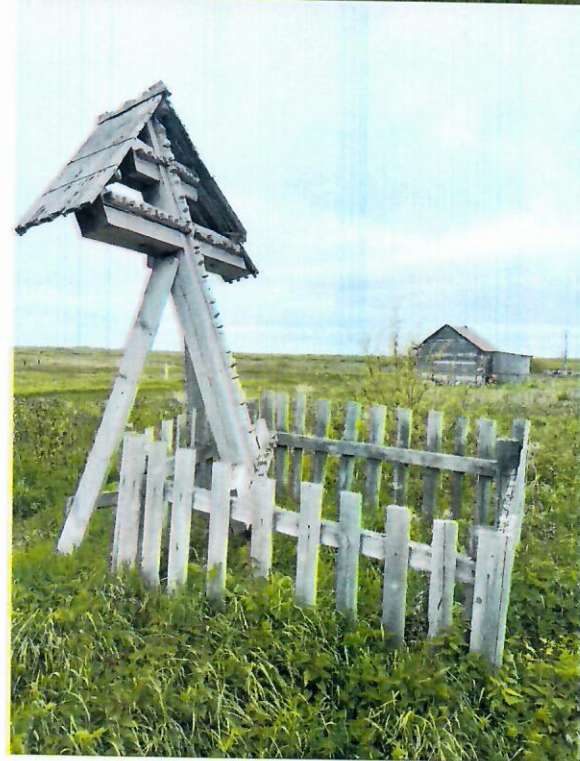
Наружные стены: столб крестовый с поперечинами деревянный из лиственничного бруса сечением 180 x 230 мм., длиной на поверхности 3,25 м. вкопан в землю. В настоящее время крест имеет значительный крен в западном направлении и подпёрт досками. Состояние тела столба неудовлетворительное, наблюдается продольная трещина вдоль западной плоскости. Часть, заглубленная в землю, подгнила.

Внешнее декоративное убранство: лицевая западная плоскость. Все надписи выполнены контррельефом. Ориентирован лицевой стороной с резьбой на запад. Обратная восточная плоскость креста оформлена прибитой вдоль каждого бруса планкой волнообразного профиля. Крыша дополнена прибитыми вдоль скатов резными подзорами и полотенцами, сохранились их фрагменты. На средней и нижней перекладине сохранились, соответственно вверху и внизу отверстия от копыя и трости с губкой, в настоящее время утрачены. Общее состояние декоративного убранства неудовлетворительное.

Крыша: крыша тесовая из доски толщиной 20 мм., двухскатная с подзорами и «капельками» на свесах, древесина обветшала, состояние аварийное. Главка отсутствует, крышу завершает деревянный охлупень с резным морского мотива завершением, состояние неудовлетворительное.

Ограда: ограда выполнена из доски (штaketник) по деревянным направляющим, состояние неудовлетворительное

Выводы по результатам визуального осмотра: памятник в аварийном состоянии. Крест завалился в восточном направлении и держится только за счёт установленной с противоположной стороны подпорки из досок, крен составляет до 15 градусов. Требуется выполнить ремонтно-реставрационные работы.
