## ПРОТОКОЛ ОСМОТРА

объекта культурного наследия регионального значения  
«Дом Кокина А.И.»

от 26 01 2022

Приложение к протоколу  
осмотра объекта культурного  
наследия «Дом Кокина А.И.»  
от 26.01.2022

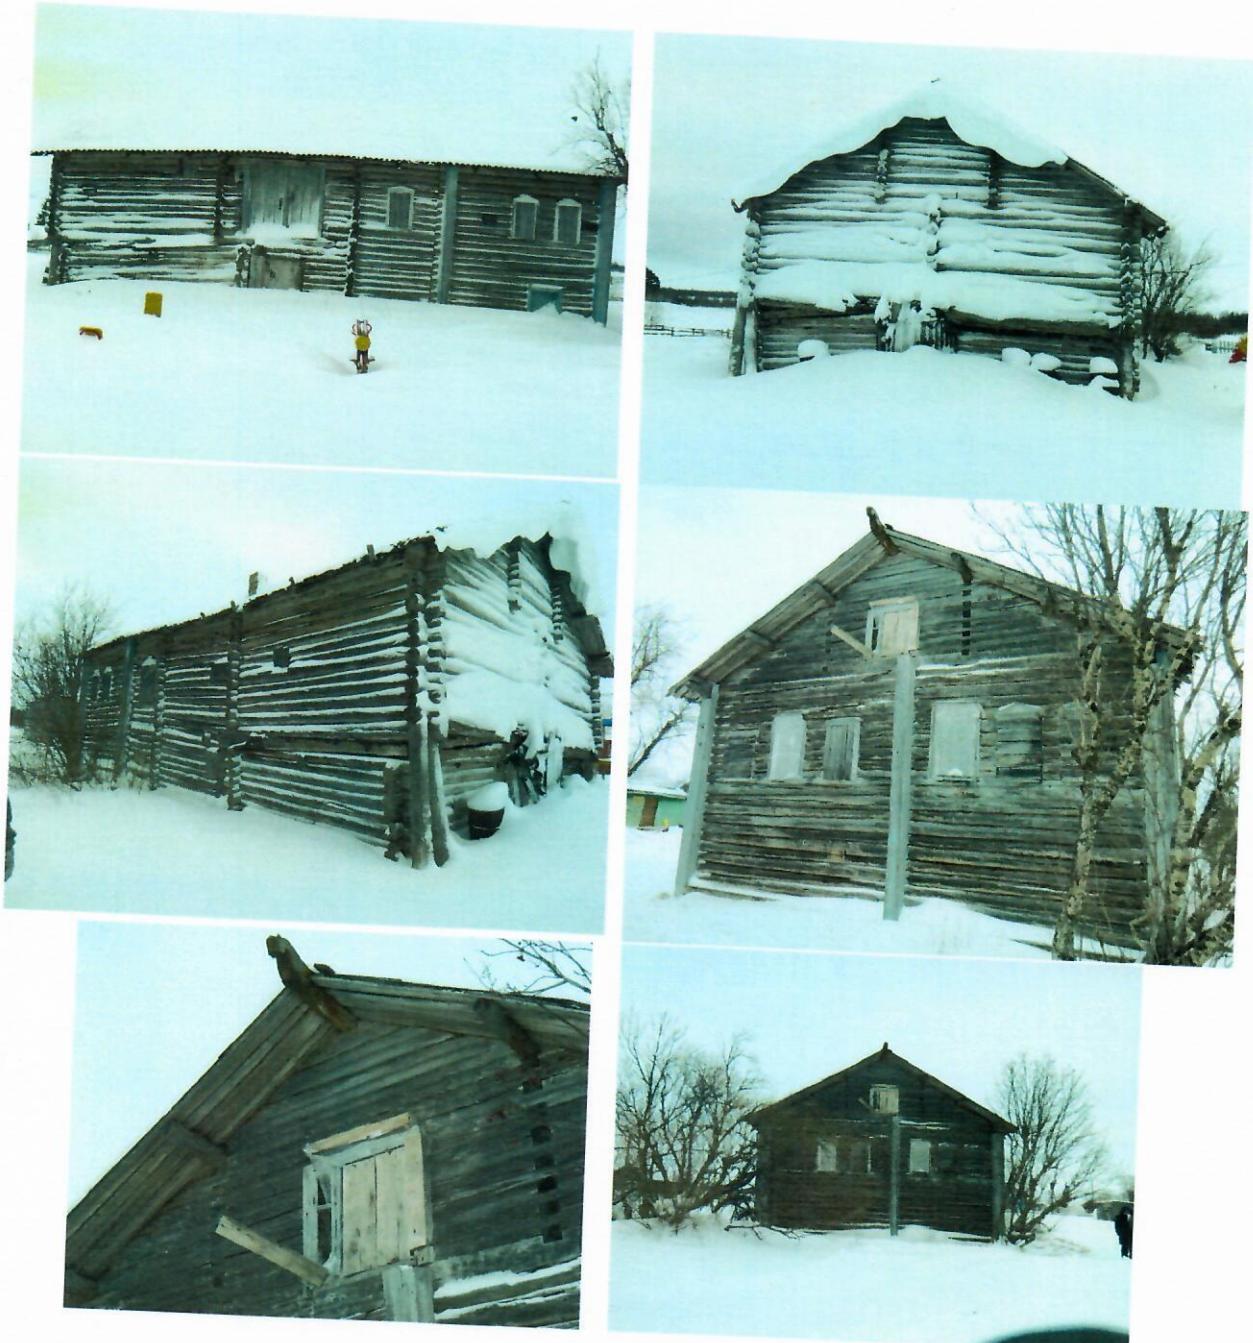
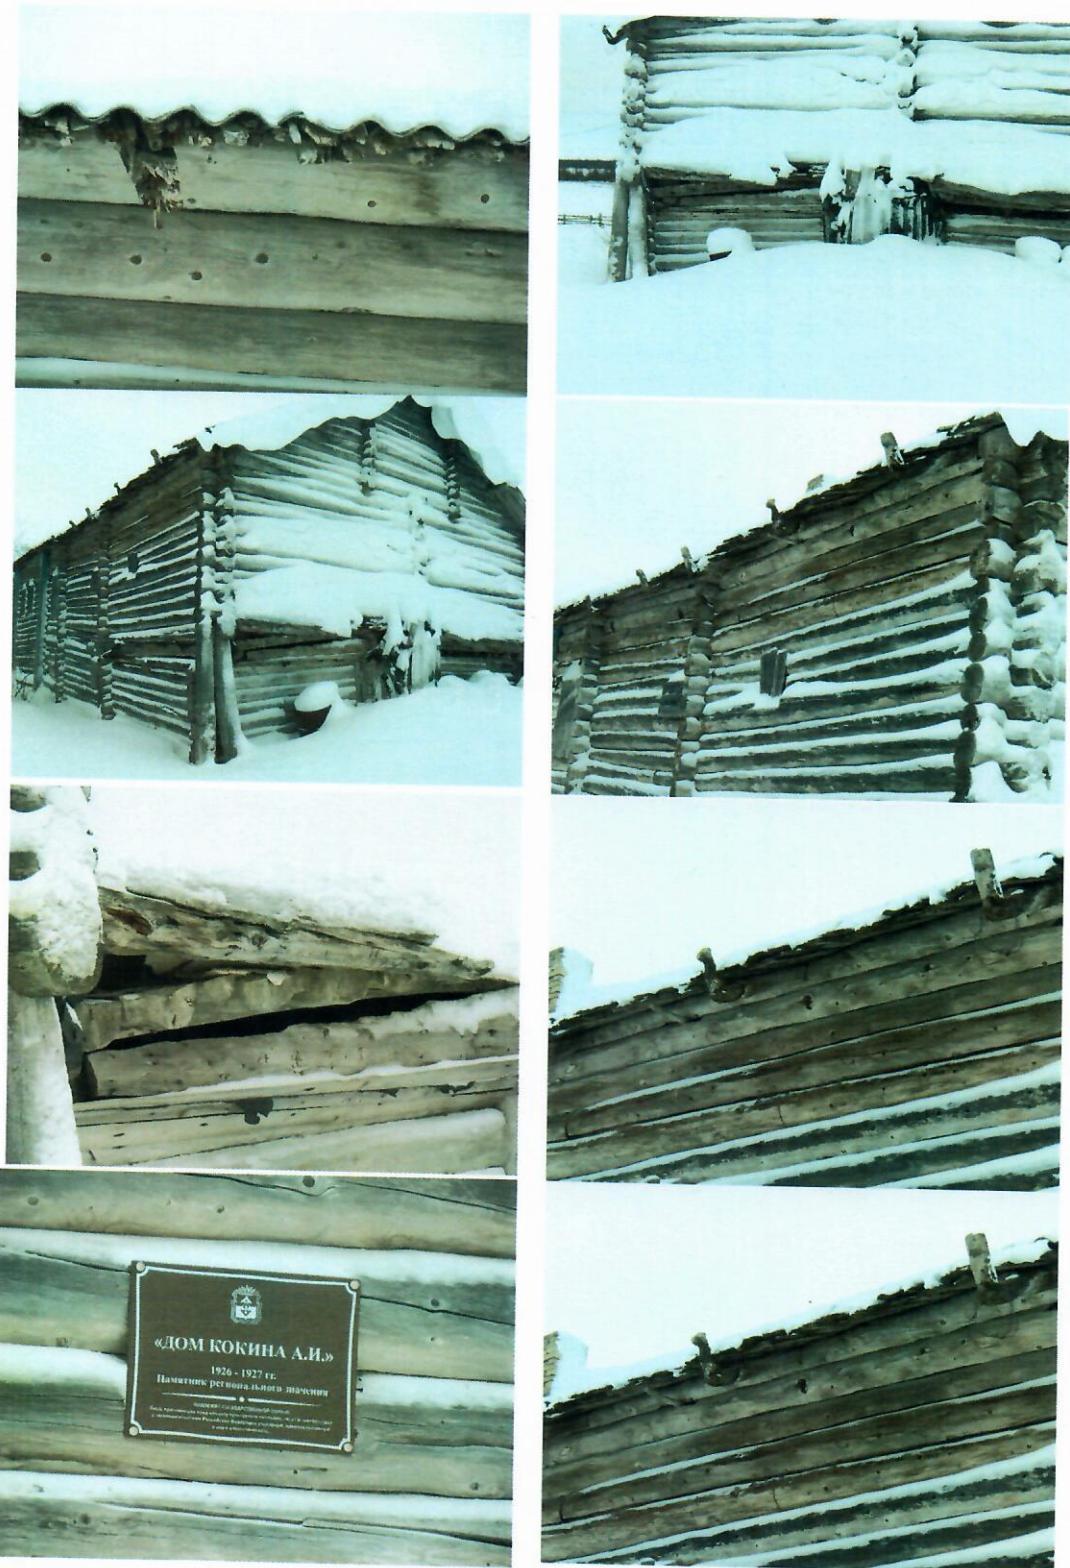
Цоколь: деревянный, значительно поражен гнилью, частично разрушен.

Наружные стены: основная часть и хозяйственная постройка – из сруба «в обло» (с остатком). В основной части остатки обшиты доской. В результате отсутствия гидроизоляции происходит активное биоповреждение окладных и иных нижних венцов несущих стен сруба (образование коррозионной гнили), приводящее к потере большей части сечения сруба.

Наблюдаются значительные отклонения стен от вертикали, выпучивание отдельных сжатых элементов; деформации, возникшие вследствие гниения и плесени, прогибов и сдвигов в местах соединения; имеются поперечные и продольные трещины, разрывы на участках ослабленного сечения, изменение цвета (побурение) древесины.

Слеги (горизонтально положенные бревна, поверх которых уложен тес) в неудовлетворительном состоянии. Тесовая кровля имеет значительные повреждения, частично отсутствует.

Частично сохранены курицы, на которые уложен деревянный водосток. Большая часть куриц имеет биоповреждения и разрушения вследствие сильного увлажнения. Водосток утрачен.

Покрытие кровли: асбестоцементные листы, покрывающие не всю площадь. Состояние – неудовлетворительное.

Печные трубы: керамический кирпич, имеющий значительные повреждения и разрушения.

Выводы по результатам визуального осмотра: здание находится в неудовлетворительном и аварийном состоянии, требуется выполнить консервационные или ремонтно-реставрационные работы памятника.
