## ПРОТОКОЛ ОСМОТРА

объекта культурного наследия регионального значения  
«Дом Кокина И.И.»

26	01	2022
----	----	------

Приложение к протоколу  
осмотра объекта культурного  
наследия «Дом Кокина И.И.»  
от 26.01.2022

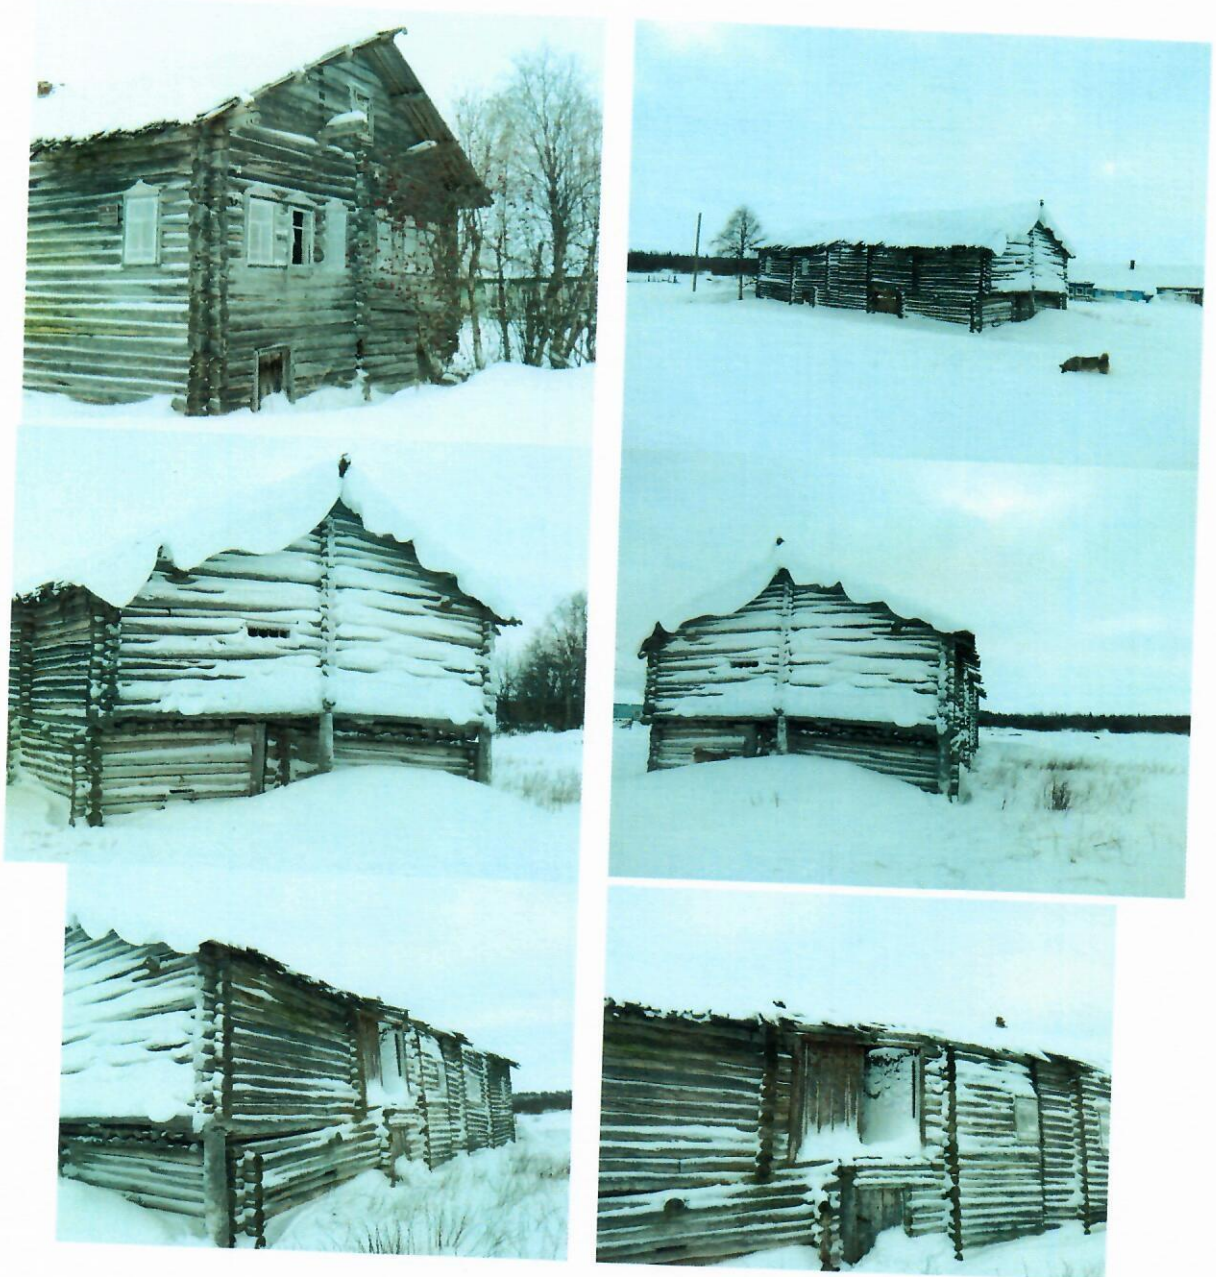
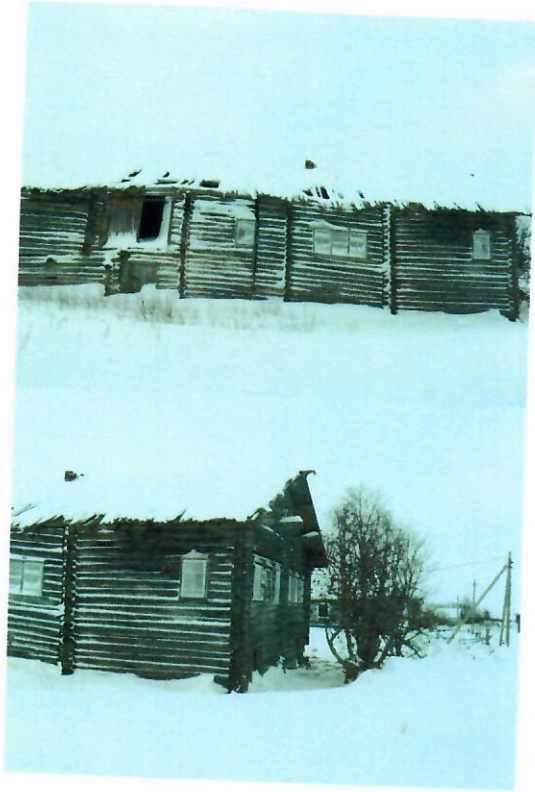
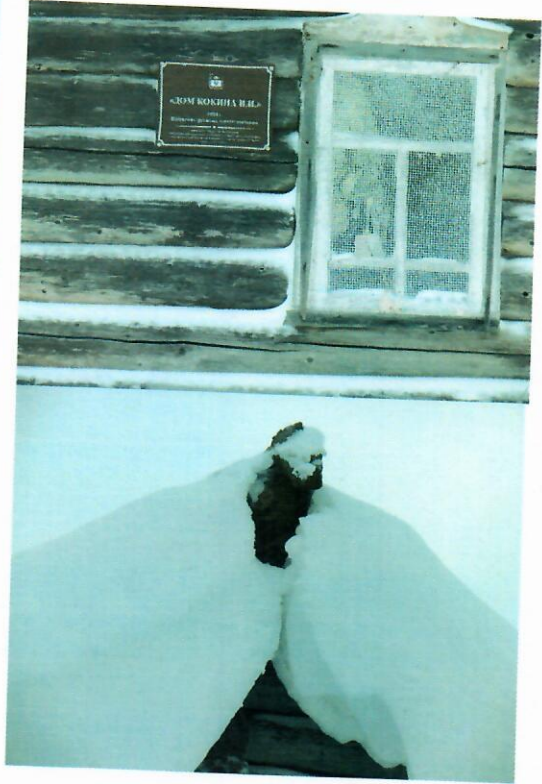
Наружные стены: основная часть и хозяйственная постройка – из сруба «в обло» (с остатком). В результате отсутствия гидроизоляции происходит активное биоповреждение окладных и иных нижних венцов несущих стен сруба (образование коррозийной гнили), приводящее к потере большей части сечения сруба.

Наблюдаются значительные отклонения стен от вертикали, выпучивание отдельных сжатых элементов; деформации, возникшие вследствие гниения и плесени, прогибов и сдвигов в местах соединения; имеются поперечные и продольные трещины, разрывы на участках ослабленного сечения, изменение цвета (побурение) древесины. Имеются сквозные щели, значительные по величине, на заднем фасаде здания (хозяйственная постройка).

Слеги (горизонтально положенные бревна, поверх которых уложен тес) в неудовлетворительном состоянии. Тесовая кровля имеет значительные повреждения, значительная часть обрушена.

Частично сохранены курицы, на которые уложен деревянный водосток. Большая часть куриц имеет биоповреждения и разрушения вследствие сильного увлажнения. Водосток утрачен.

Печные трубы: керамический кирпич, имеющий значительные повреждения и разрушения.

Выводы по результатам визуального осмотра: здание находится в неудовлетворительном и аварийном состоянии, требуется выполнить консервационные или ремонтно-реставрационные работы памятника.
