ПРОТОКОЛ ОСМОТРА

объекта культурного наследия регионального значения
«Дом Коткина Ш.Г.»

осмотрено здание, расположенное по адресу: Ненецкий АО, д. Нижняя Мгла, являющееся объектом культурного наследия регионального значения «Дом Коткина Ш.Г.» (1914 г.). Частично утрачен. Представлял собой избу-пятистенку с мостом, двухэтажной стайей и хоздвором. В плане – прямоугольный.

Приложение к протоколу
осмотра объекта культурного
наследия «Дом Коткина Ш.Г.»
от 29.01.2022

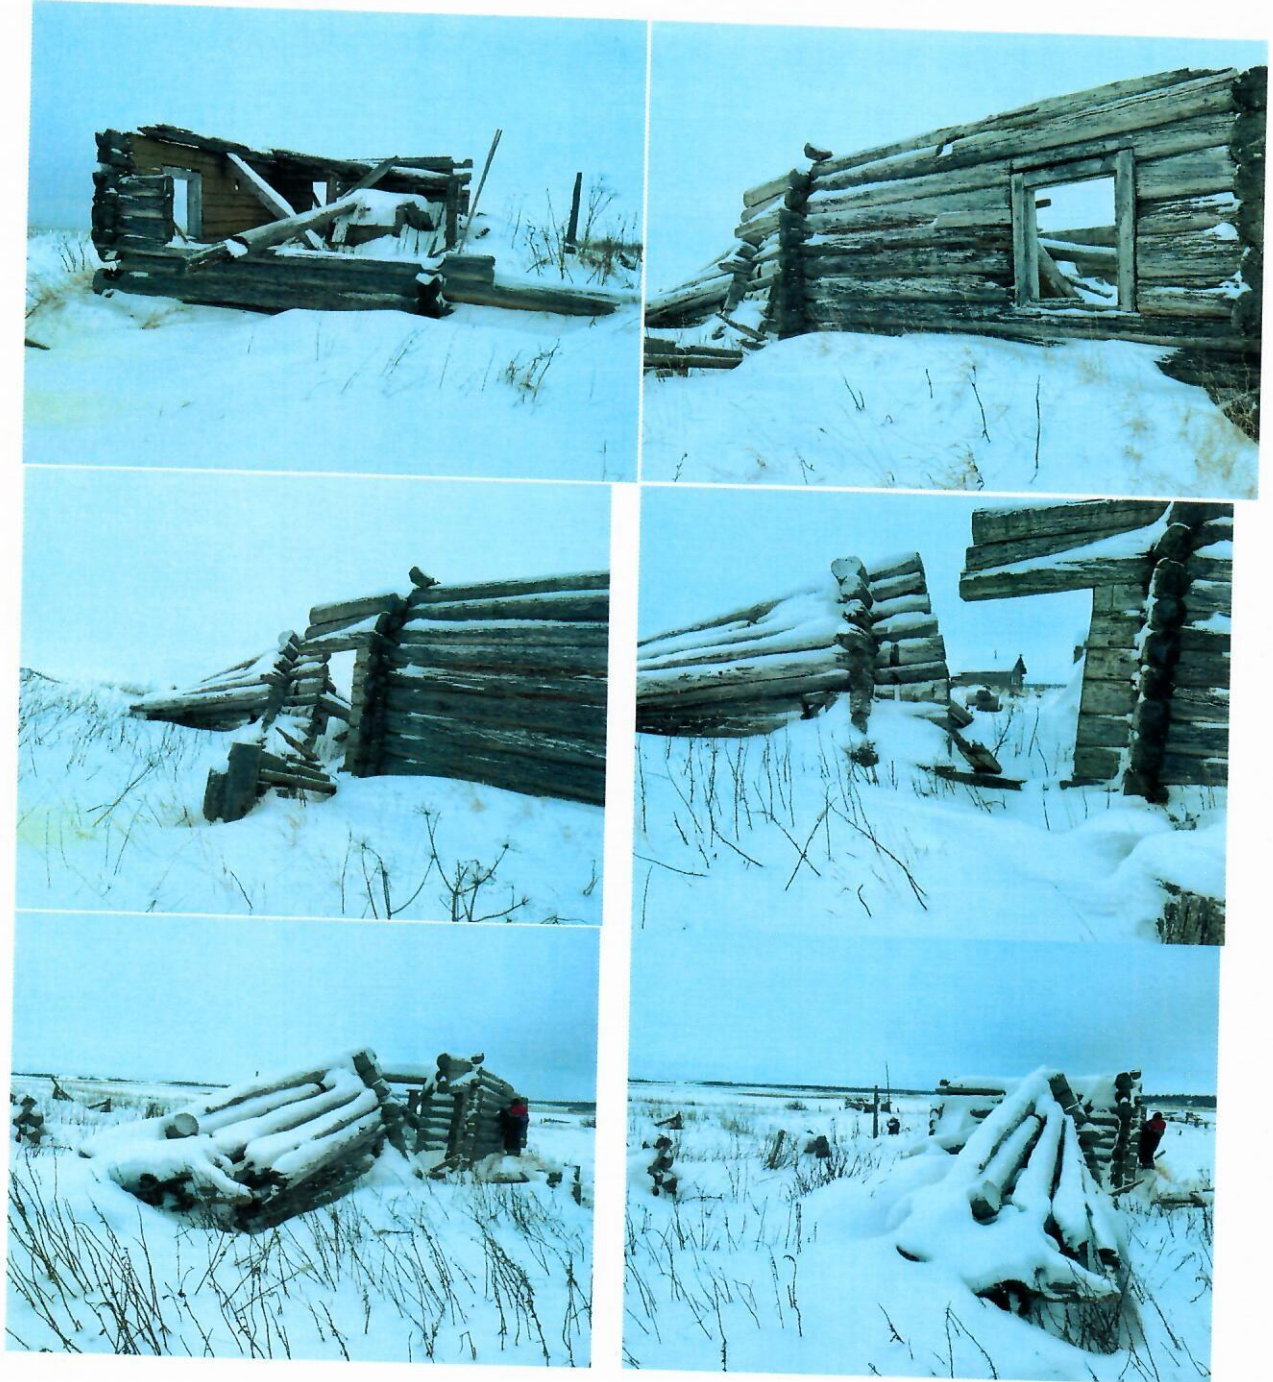
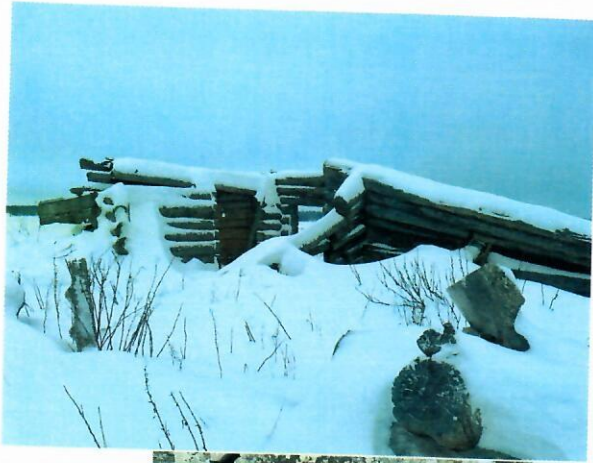
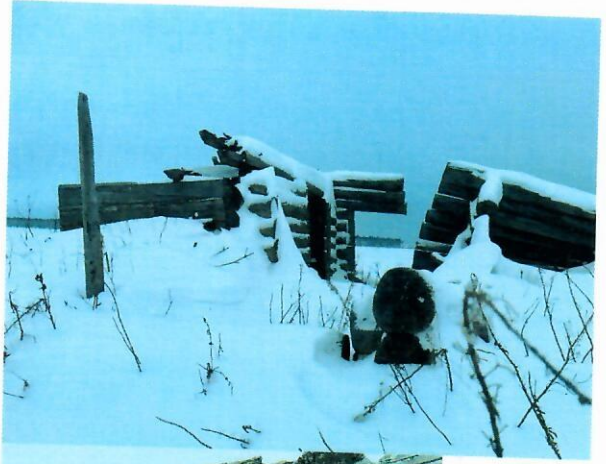
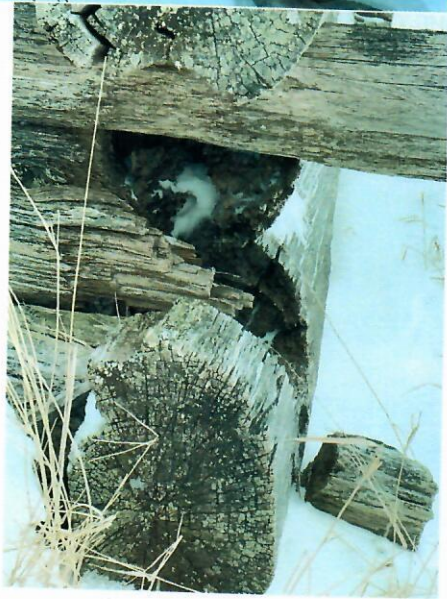
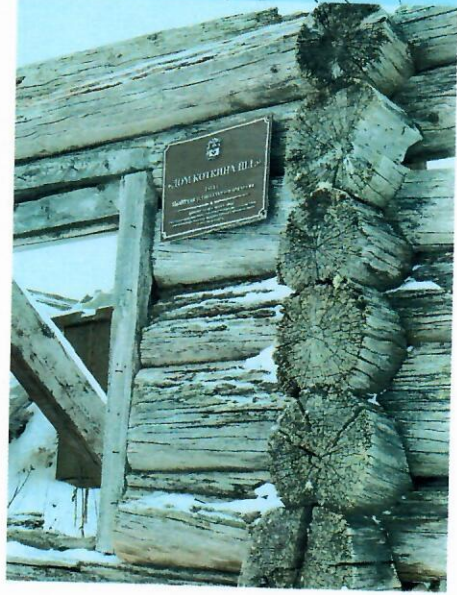
Наружные стены: Восточная и южная стена здания утрачены. Пятистенка с мостом и стая рублены из бревен, диаметром 28-30 см «в обло». Чело избы укреплено простенками врубленными «в лапу».

Крыша: утрачена.

Окна: деревянные рамы, остекление отсутствует. В большей части утрачены

Выводы по результатам визуального осмотра: здание находится в аварийном, руинированном состоянии, требуется выполнить консервационные или ремонтно-реставрационные работы памятника.
