ПРОТОКОЛ ОСМОТРА

объекта культурного наследия регионального значения
«Дом Коткиных (Изосима Петровича)»

осмотрено здание, расположенное по адресу: Ненецкий АО, с. Несь, ул. Набережная, д. 26, являющееся объектом культурного наследия регионального значения «Дом Коткиных (Изосима Петровича)», 1890 года постройки. Дом представляет собой крестовую избу с мостом и хозяйственной частью (стаей). Прямоугольный в плане, вытянут по продольной оси с юга на север. Обращенная к реке южная часть дома – двухэтажная изба.

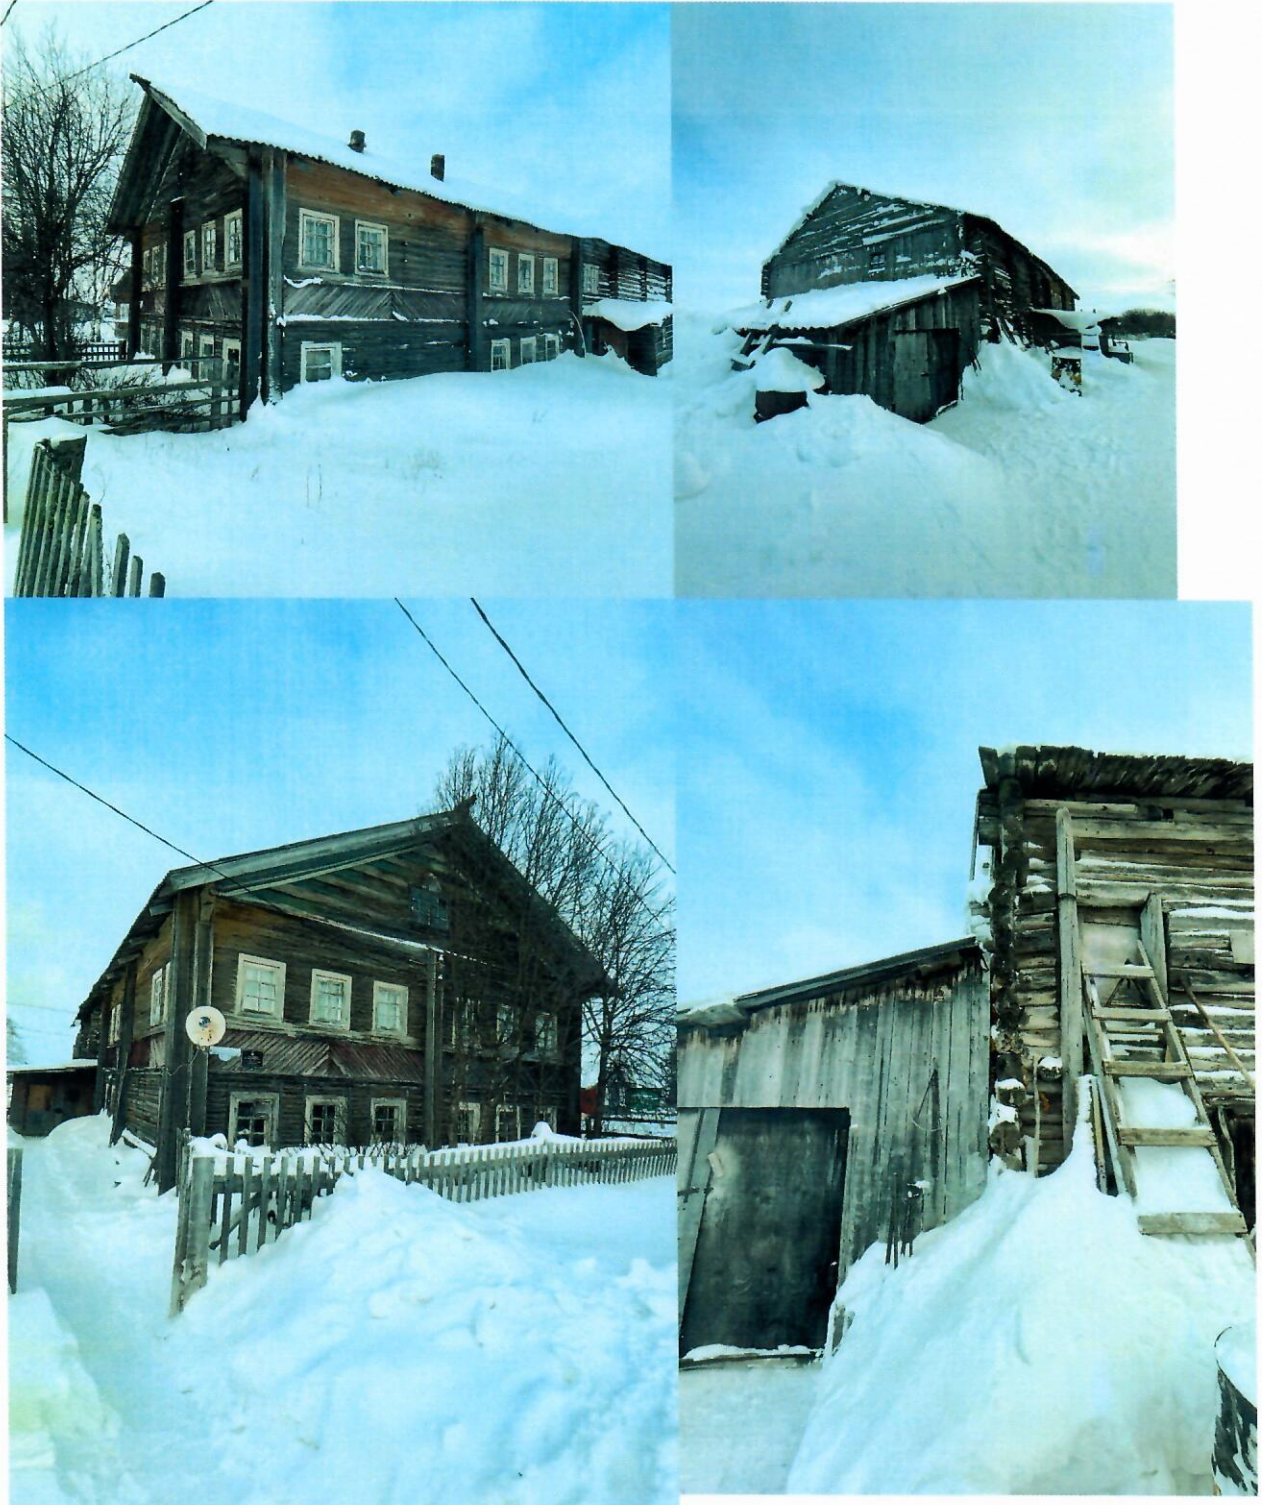
Приложение к протоколу осмотра
объекта культурного наследия
регионального значения «Дом
Коткиных (Изосима Петровича)»
от 30.01.2022

Наружные стены: наблюдается неравномерная осадка продольных стен, обшивка растрескалась, отдельные доски утрачены. Наблюдается отклонение стен от вертикали. Нижние окладные венцы поражены гнилью, отдельные участки стен в глубину более чем на половину бревна превращены в труху. Торцевая наружная стена нежилой половины дома отошла от проектного положения и не выполняет свою функцию несущей стены, нарушена перевязка с продольными наружными стенами. Состояние стен аварийное, состояние каркасных тамбуров неудовлетворительное. Искривлено перекрытие первого этажа.

Кровля: нижний слой – еловый тес, поверху листы шифера. Конек сильно искривлен относительно проектного состояния (волнообразен), с завалом к торцу нежилой части дома, проседание у печей. Неплотное примыкание обделки конька к кровле. Состояние аварийное.

Выводы по результатам визуального осмотра: здание находится в неудовлетворительном состоянии, требуется выполнить ремонтно-реставрационные работы памятника.
