## ПРОТОКОЛ ОСМОТРА

объекта культурного наследия регионального значения  
«Дом Таратина»

Приложение к протоколу  
осмотра объекта культурного  
наследия регионального  
значения «Дом Таратина»  
от 27.01.2022

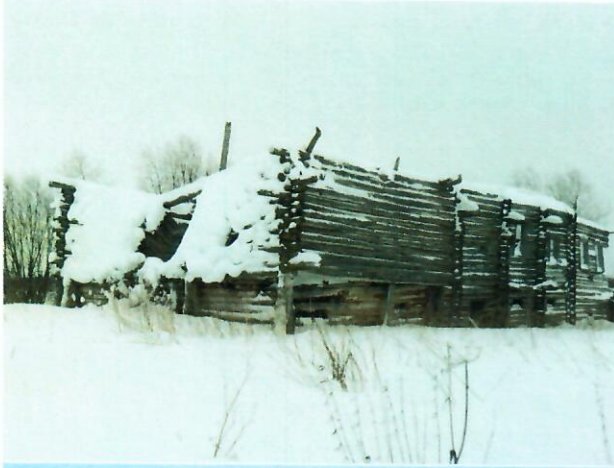
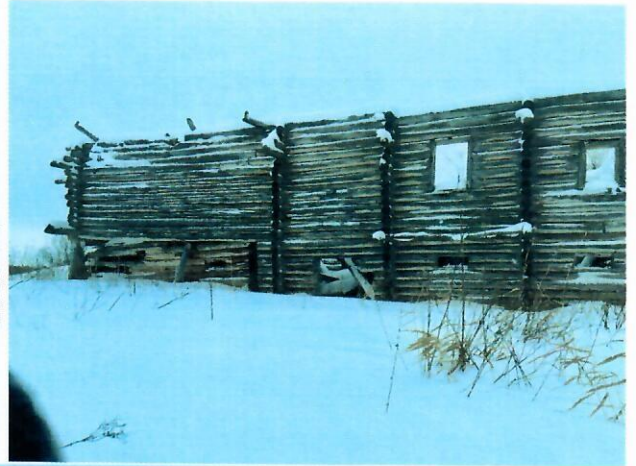
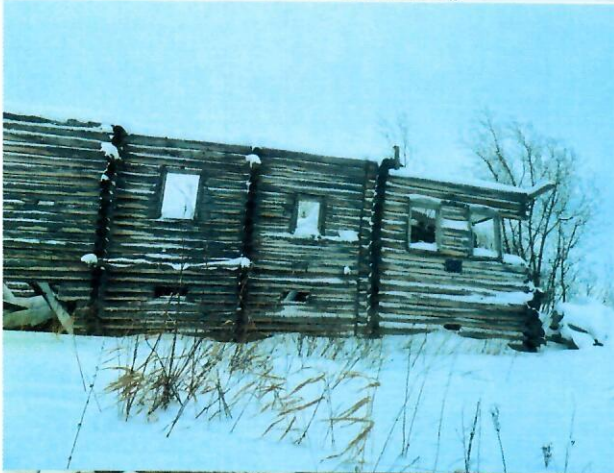
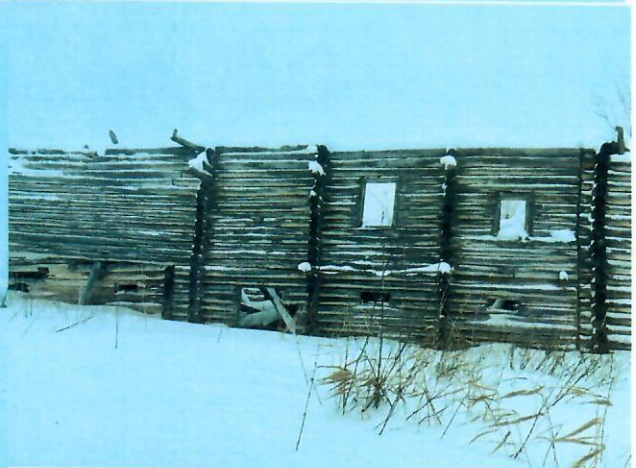
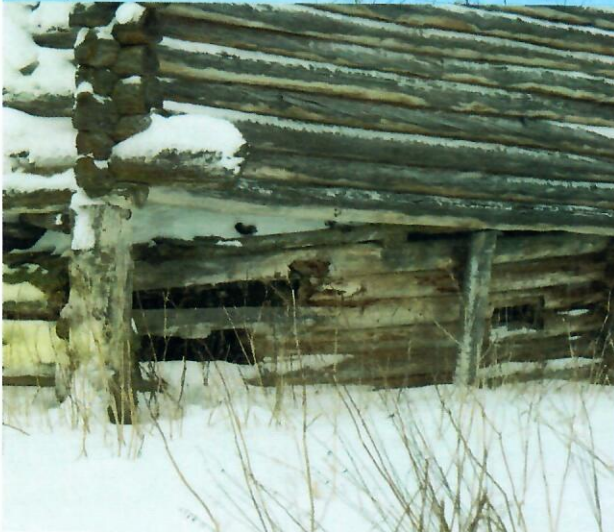
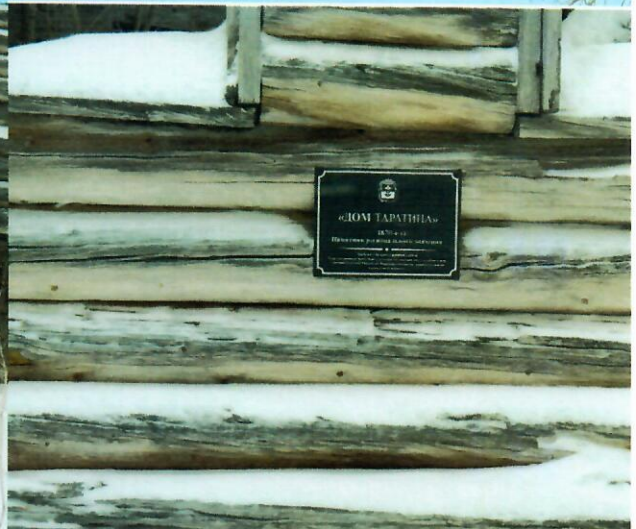
Наружные стены: основная часть и хозяйственная постройка – из сруба «в обло» (с остатком). Стены частично обрушены. В результате отсутствия гидроизоляции происходит активное биоповреждение окладных и иных нижних венцов несущих стен сруба (образование коррозионной гнили), приводящее к потере большей части сечения сруба.

Наблюдаются значительные отклонения стен от вертикали, выпучивание отдельных сжатых элементов; деформации, возникшие вследствие гниения и плесени, прогибов и сдвигов в местах соединения; имеются поперечные и продольные трещины, разрывы на участках ослабленного сечения, изменение цвета (побурение) древесины.

Окна: деревянные рамы. Остекление на окнах отсутствует.

Наличники – отсутствуют. Имеется лишь частично сохраненная верхняя часть декоративного убранства.

Выводы по результатам визуального осмотра: здание находится в аварийном состоянии, требуется выполнить консервационные или ремонтно-реставрационные работы памятника.
