АКТ № 116-22/Ч

государственной историко-культурной экспертизы документации, за исключением научных отчетов о выполненных археологических полевых работах, содержащей результаты исследований, в соответствии с которыми определяется наличие или отсутствие объектов, обладающих признаками объекта культурного наследия, на землях, подлежащих воздействию земляных, строительных, мелиоративных, хозяйственных работ, предусмотренных статьей 25 Лесного кодекса Российской Федерации работ по использованию лесов (за исключением работ, указанных в пунктах 3, 4 и 7 части 1 статьи 25 Лесного кодекса Российской Федерации) и иных работ, по проекту «Реконструкция автомобильной дороги г.Нарьян-Мар-г.Усинск, км 0+000-км 97+000, со строительством моста через реку Куя на км.8+864», общей площадью 80 635,5 кв.м.

Цель экспертизы: определение наличия или отсутствия объектов археологического наследия либо объектов, обладающих признаками объекта археологического наследия, на земельных участках, землях лесного фонда или в границах водных объектов или их частей, подлежащих воздействию земляных, строительных, мелиоративных, хозяйственных работ, указанных в статье 30 настоящего Федерального закона работ по использо

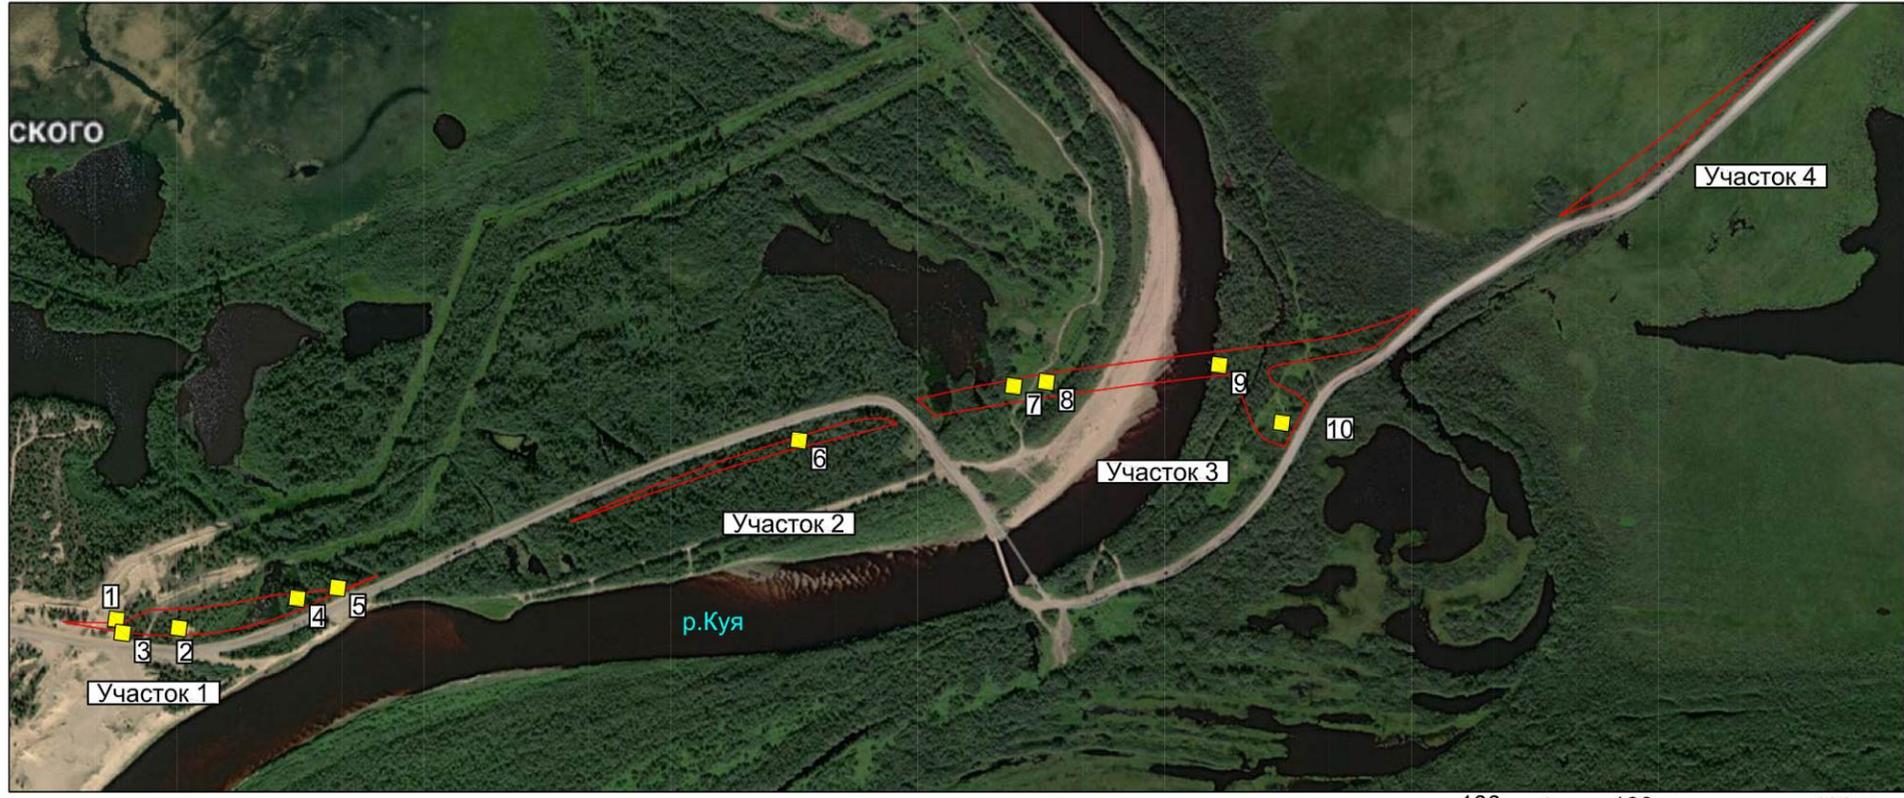
на верхней поверхности террасы, так и на нижней. Перепад высот составляет до 15 м (рис. 7-9). Почва сложена песком и супесью, представлена подзолистыми почвами. Западная часть участка повреждена при строительстве и эксплуатации коридора коммуникаций (газопровод). С целью определения наличия или отсутствия культурного слоя на участке выполнено 5 стратиграфических разрезов (рис. 4).

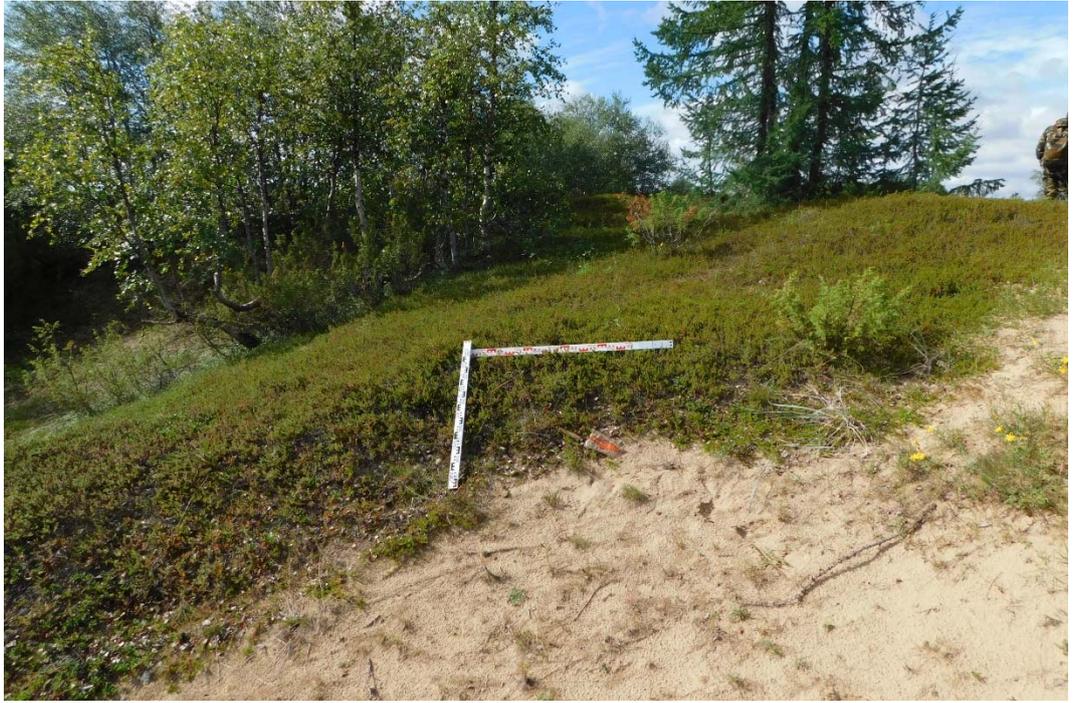
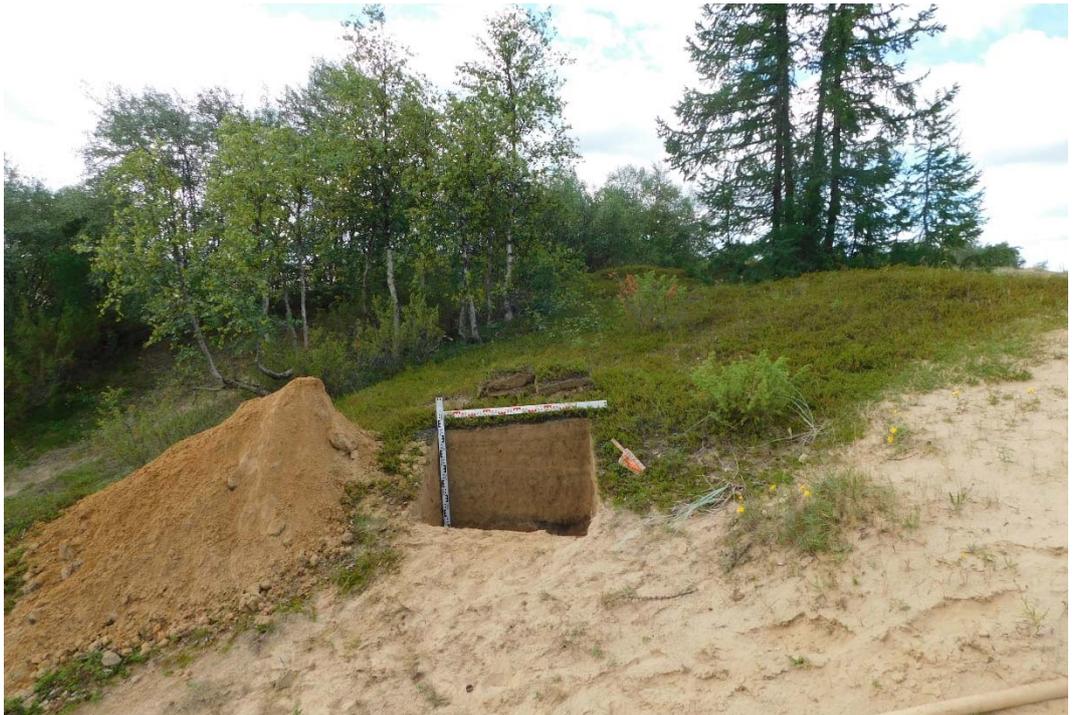
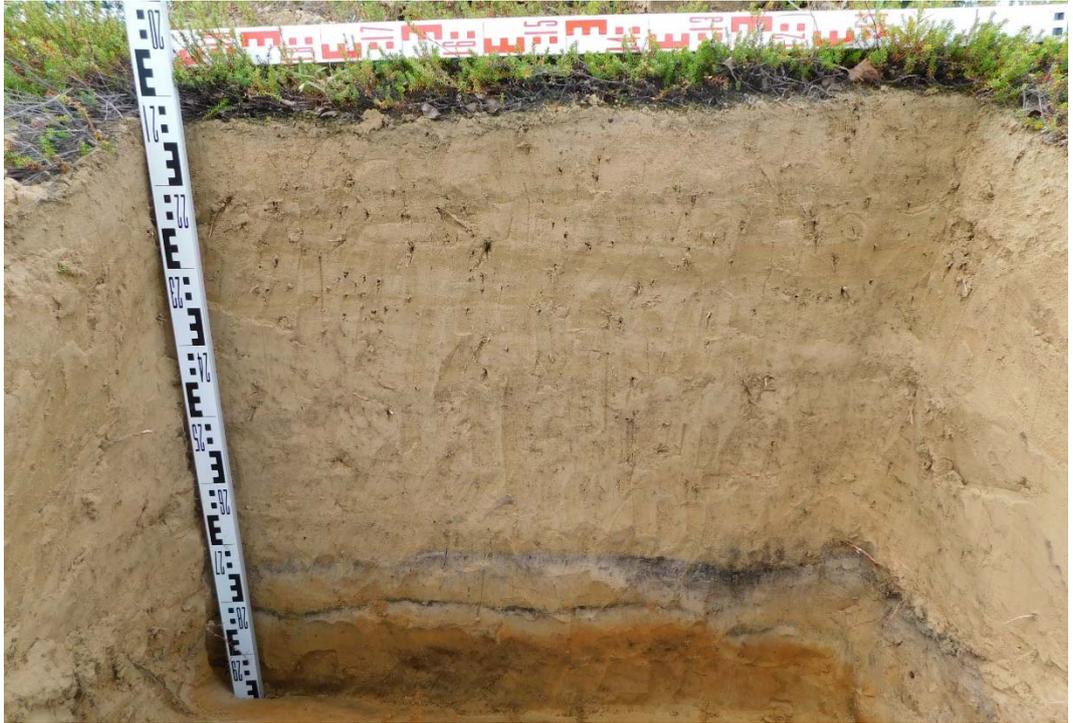
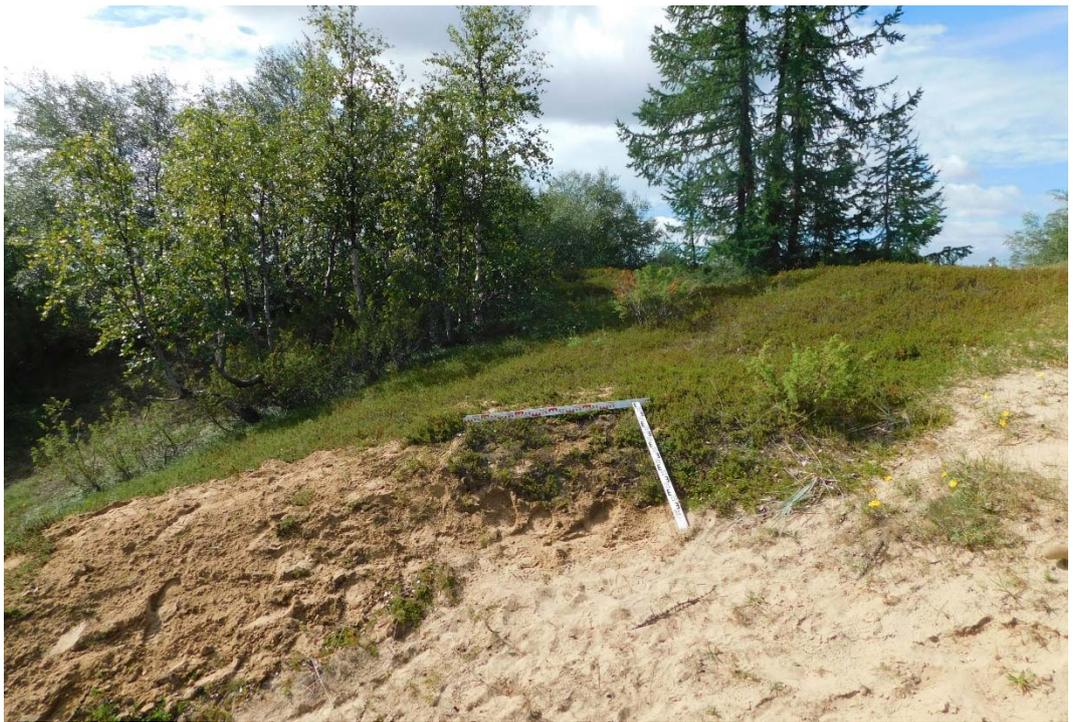
Стратиграфический разрез № 1 (зачистка) (рис. 11-14) расположен в западной части участка 1 на задернованном склоне террасы, ориентирован по линии разрушения. Географические координаты (в системе WGS 84) N 67,628252° E53,254578°. В профиле зафиксирована следующая стратиграфия:

Рис. 11. Фото. НАО. Левобережная терраса р. Куя. Участок 1. Стратиграфический разрез (зачистка) 1. Разметка. Вид с северо-востока.

Рис. 12. Фото. НАО. Левобережье р. Куя. Участок 1. Стратиграфический разрез (зачистка) 1. Вид с северо-востока.

Рис. 13. Фото. НАО. Левобережье р. Куя. Участок 1. Стратиграфический разрез (зачистка) 1. Стратиграфия.

Рис. 14. Фото. НАО. Левобережье р. Куя. Участок 1. Стратиграфический разрез (зачистка) 1. Рекультивация. Вид с северо-востока.

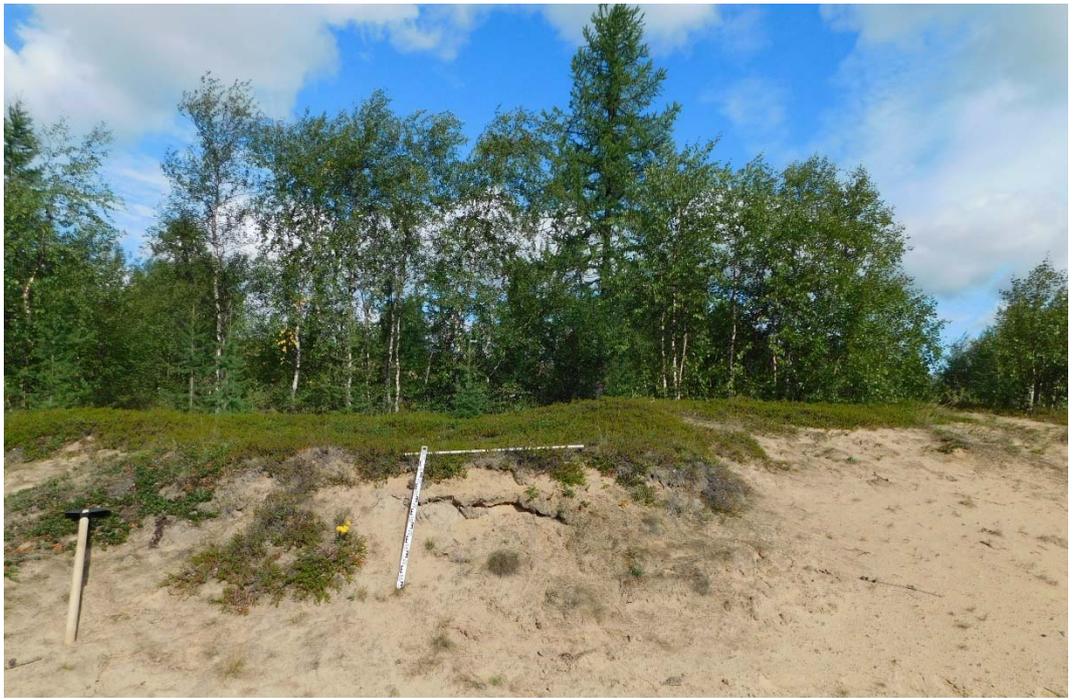
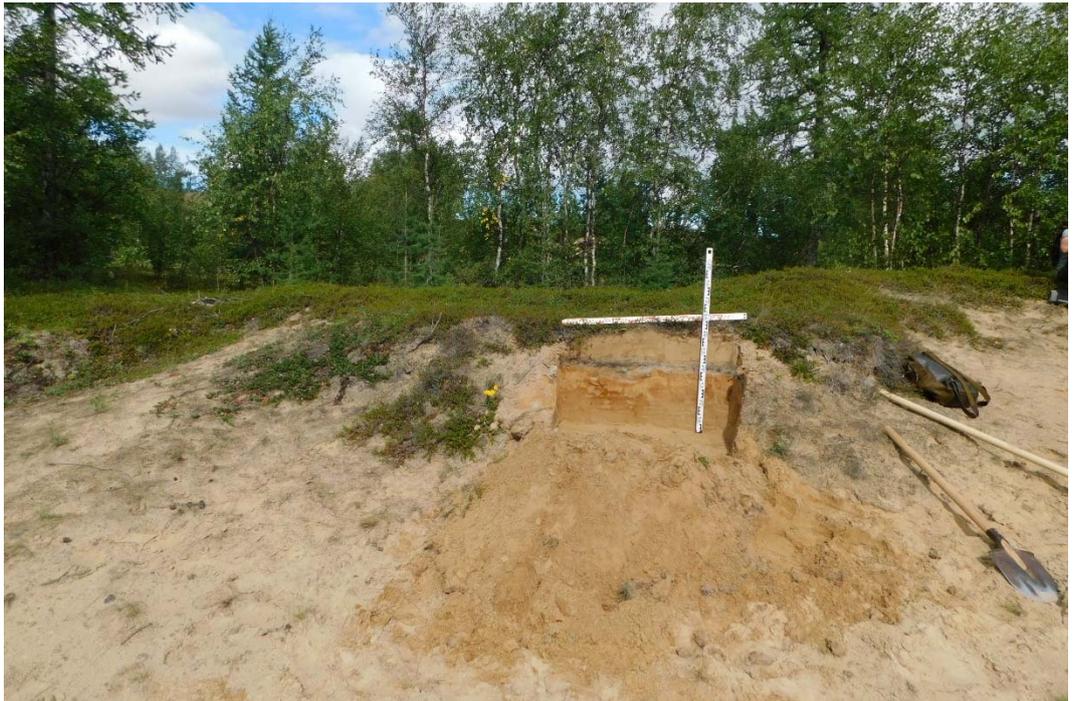
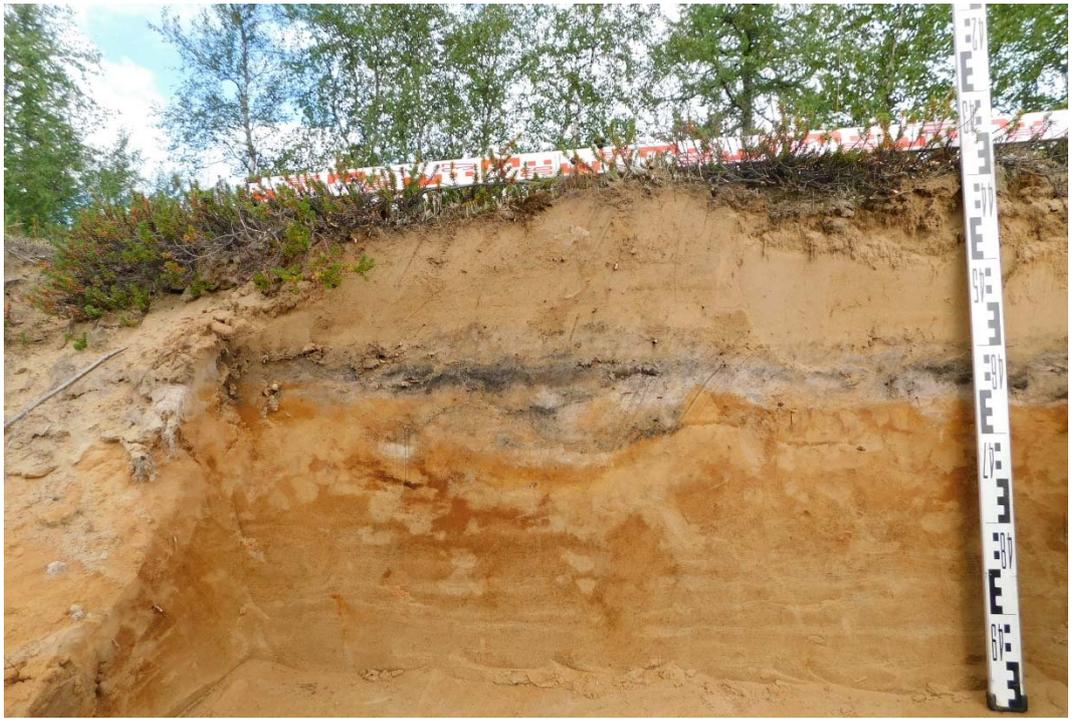
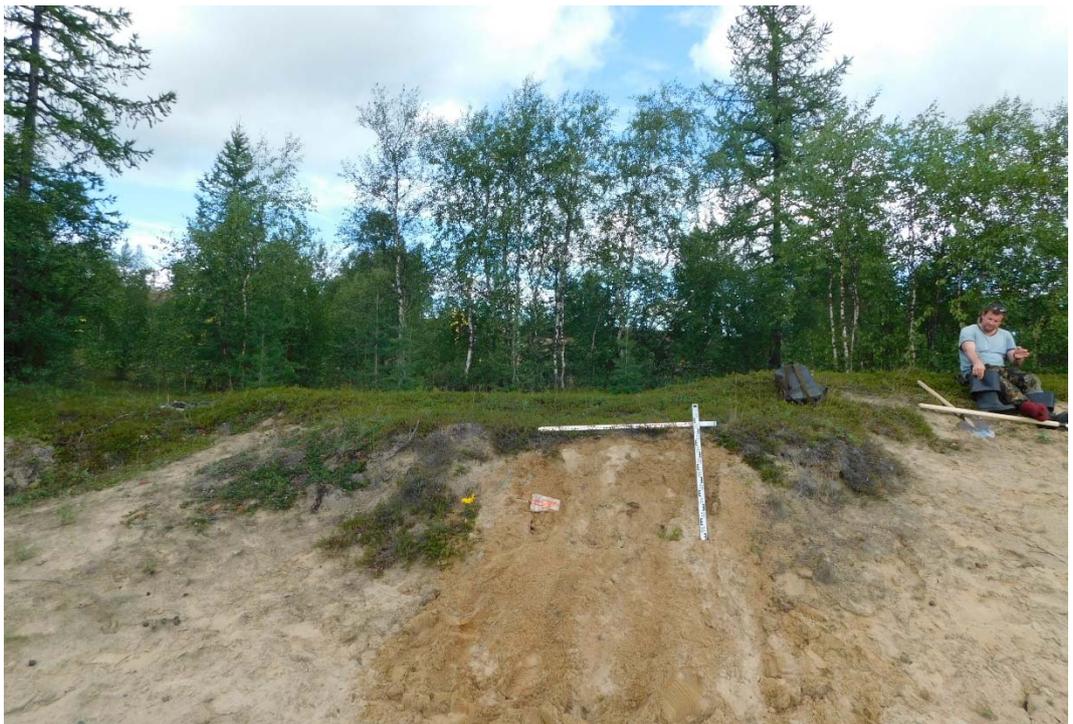
Стратиграфический разрез 2 (зачистка) выполнен в западной части участка на борте естественного разрушения (рис. 15-18). Разрез ориентирован по линии разрушения. Географические координаты (в системе WGS 84) N 67,628212° E53,256659°. В профиле зафиксирована следующая стратиграфия:

Рис. 15. Фото. НАО. Левобережная терраса р. Куя. Участок 2. Стратиграфический разрез (зачистка) 2. Разметка. Вид с юга.

Рис. 16. Фото. НАО. Левобережная терраса р. Куя. Участок 2. Стратиграфический разрез (зачистка) 2. Вид с юга.

Рис. 17. Фото. НАО. Левобережная терраса р. Куя. Участок 2. Стратиграфический разрез (зачистка) 2. Стратиграфия.

Рис. 18. Фото. НАО. Левобережная терраса р. Куя. Участок 2. Стратиграфический разрез (зачистка) 2. Рекультивация. Вид с юга.

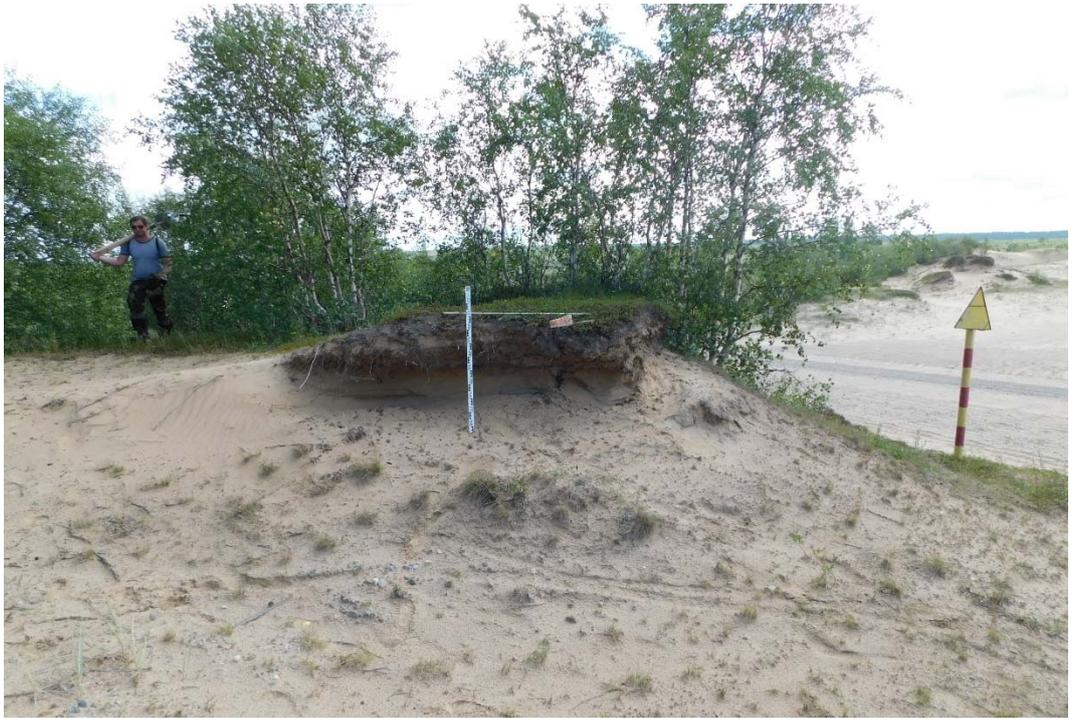
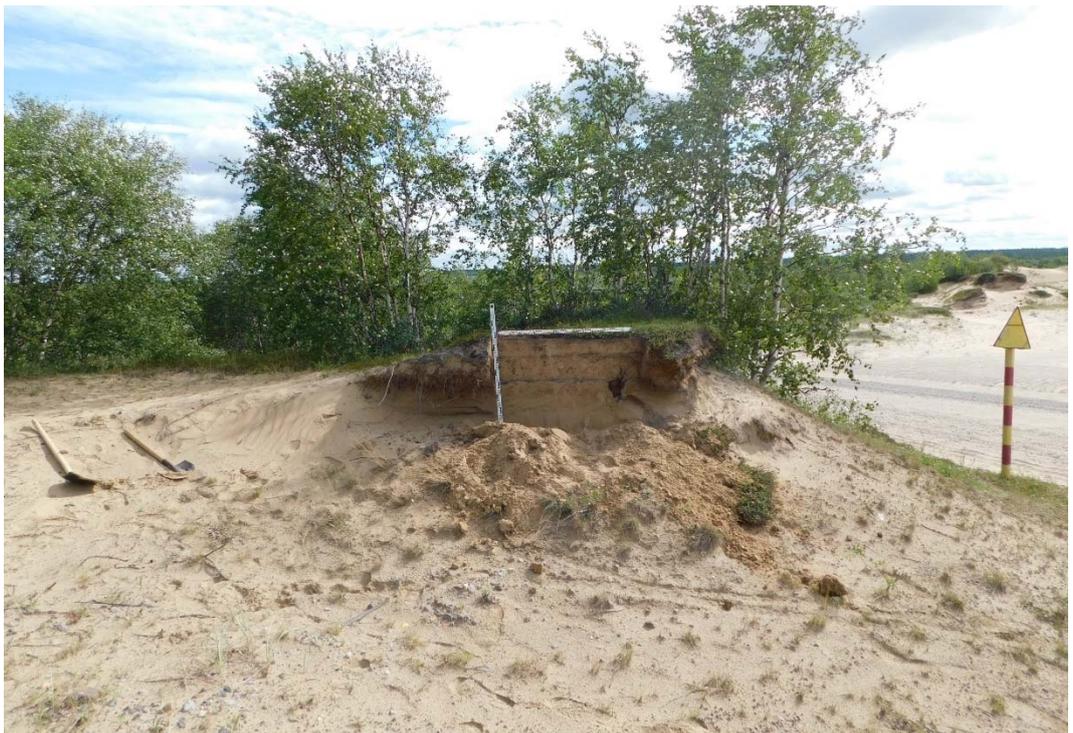
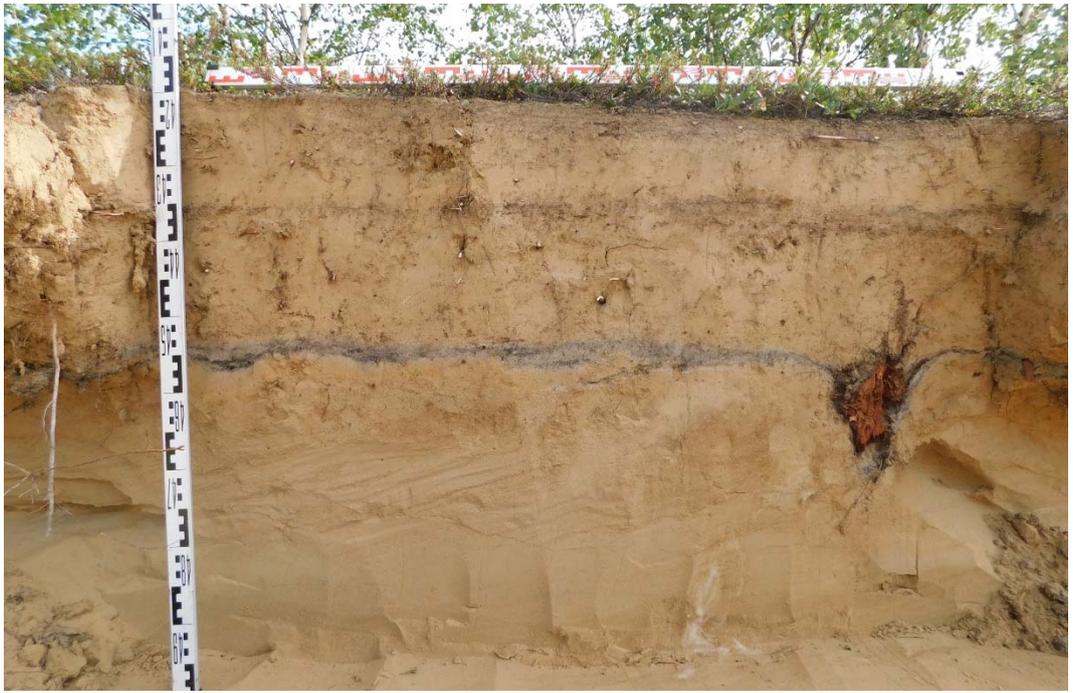
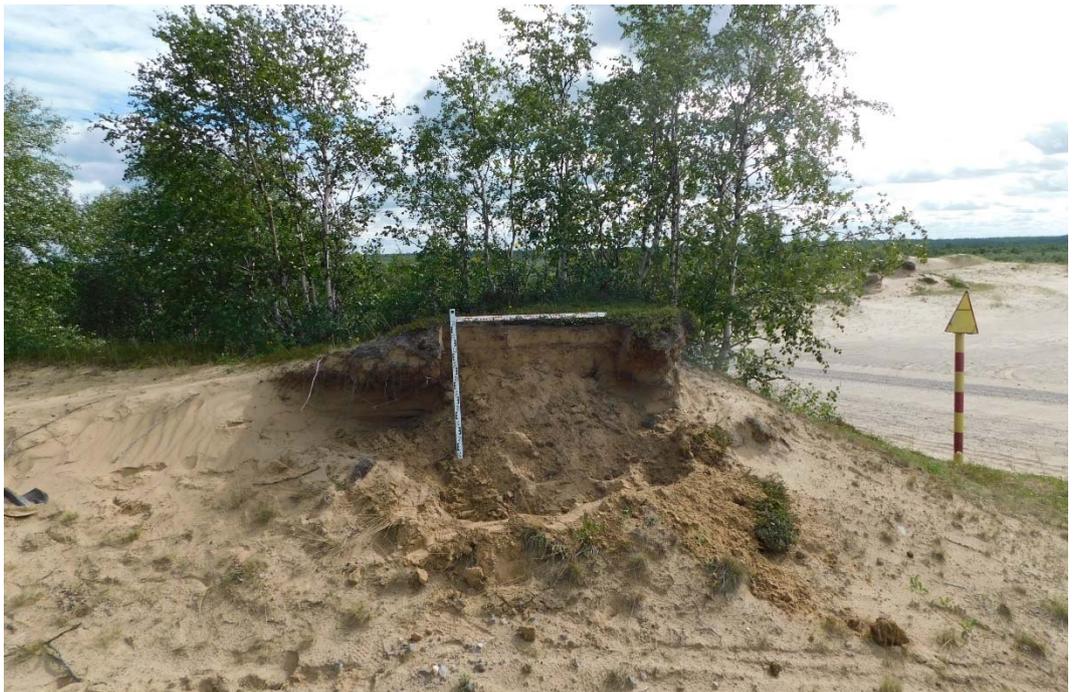
Стратиграфический разрез 3 (зачистка) выполнен в западной части участка 1 на борте естественного разрушения (рис. 19-22). Разрез ориентирован по линии разрушения. Географические координаты (в системе WGS 84) N 67,628179° E53,254620°. В профиле зафиксирована следующая стратиграфия:

Рис. 19. Фото. НАО. Левобережная терраса р. Куя. Участок 3. Стратиграфический разрез (зачистка) 3. Разметка. Вид с запада.

Рис. 20. Фото. НАО. Левобережная терраса р. Куя. Участок 3. Стратиграфический разрез (зачистка) 3. Вид с запада.

Рис. 21. Фото. НАО. Левобережная терраса р. Куя. Участок 3. Стратиграфический разрез (зачистка) 3. Стратиграфия.

Рис. 22. Фото. НАО. Левобережная терраса р. Куя. Участок 3. Стратиграфический разрез (зачистка) 3. Рекультивация. Вид с запада.

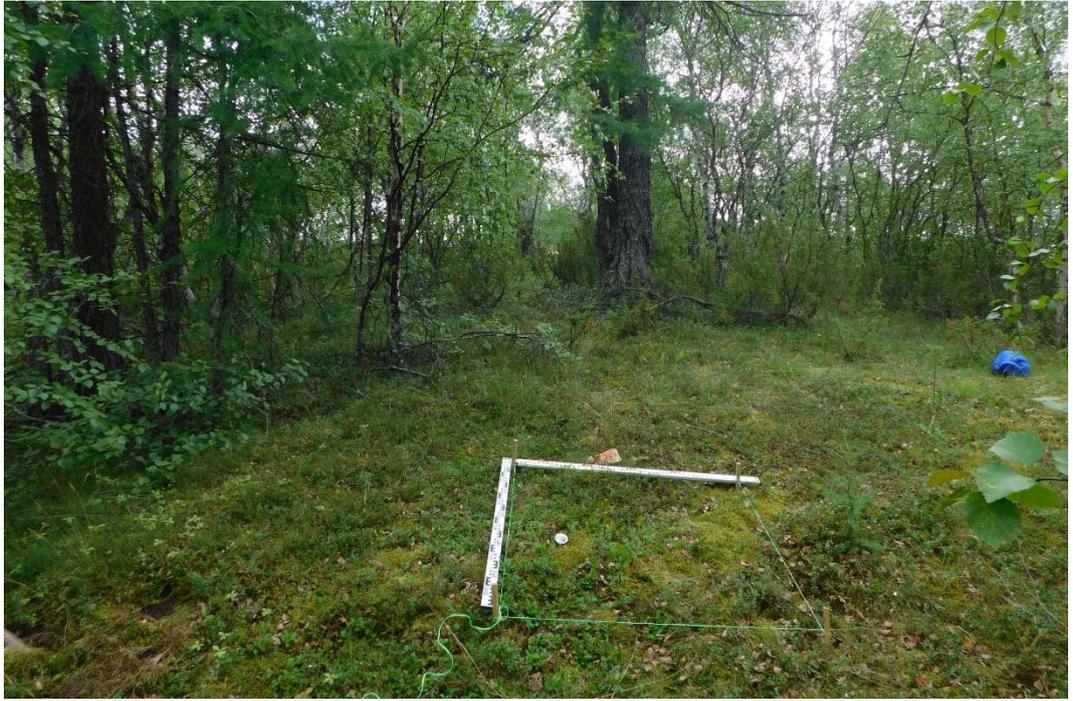
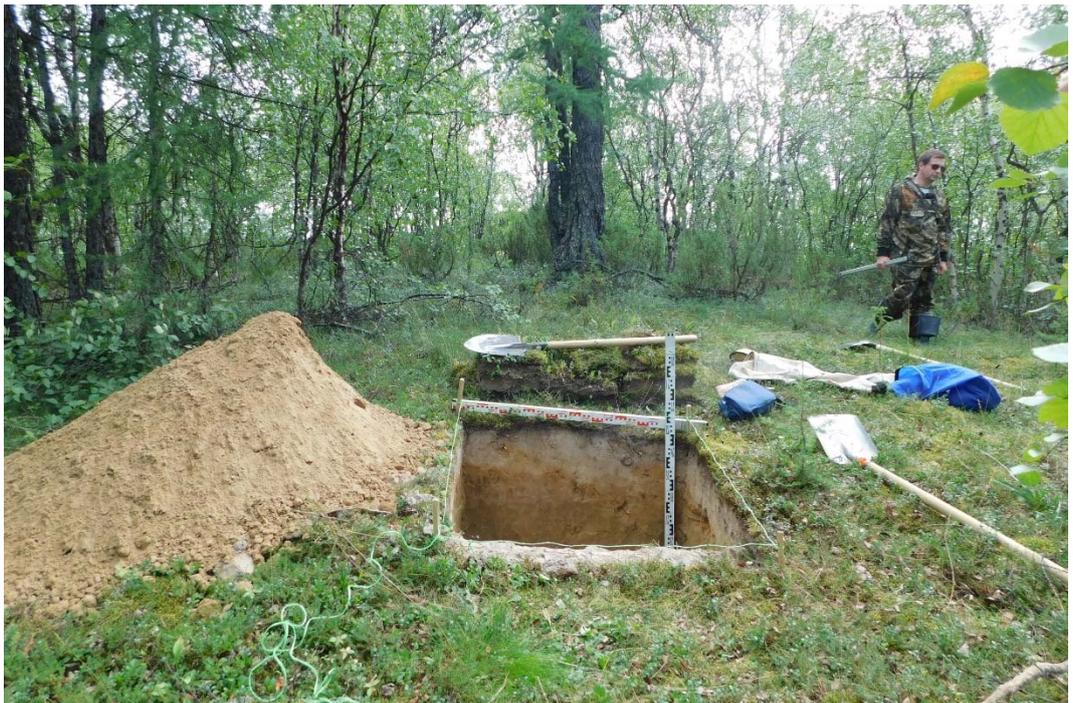
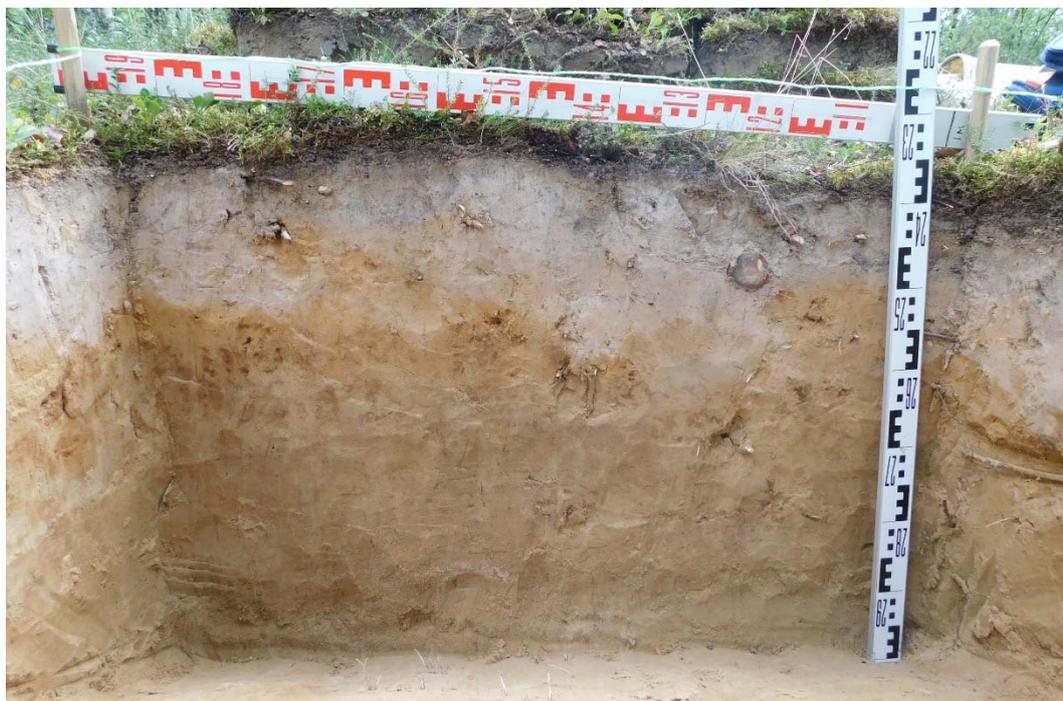
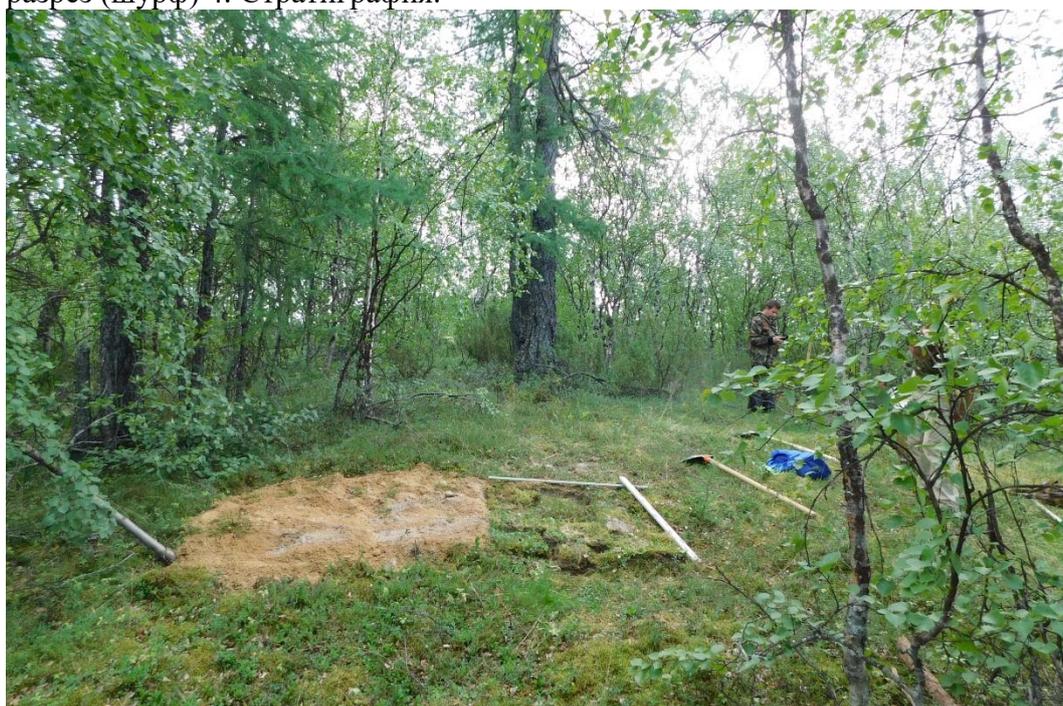
Рис. 25. Фото. НАО. Левобережье р. Куя. Участок 1. Стратиграфический разрез (шурф) 4. Разметка. Вид с востока.

Рис. 26. Фото. НАО. Левобережье р. Куя. Участок 1. Стратиграфический разрез (шурф) 4. Вид с востока.

Рис. 27. Фото. НАО. Левобережье р. Куя. Участок 1. Стратиграфический разрез (шурф) 4. Стратиграфия.

Рис. 28. Фото. НАО. Левобережье р. Куя. Участок 1. Стратиграфический разрез (шурф) 4. Рекультивация. Вид с востока.

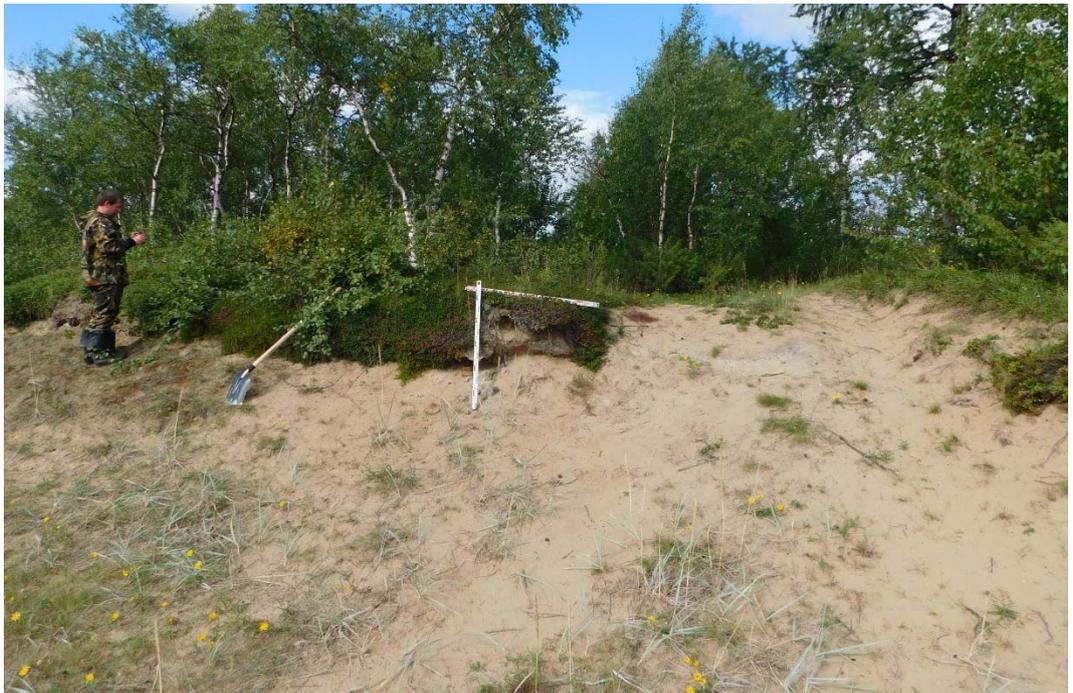
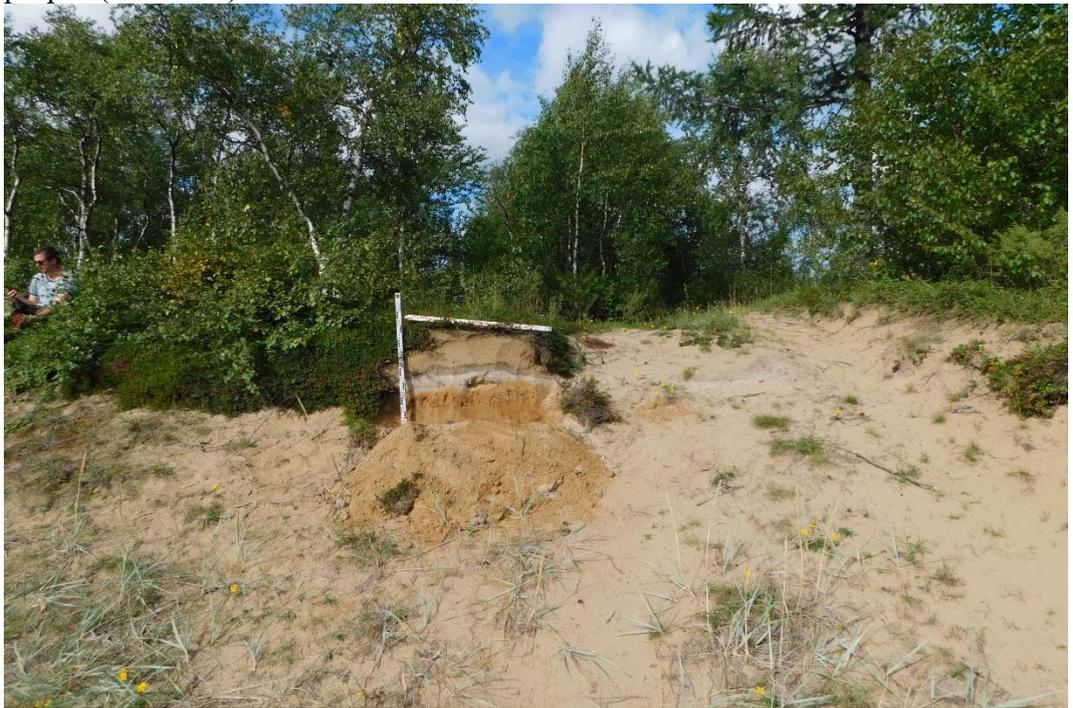
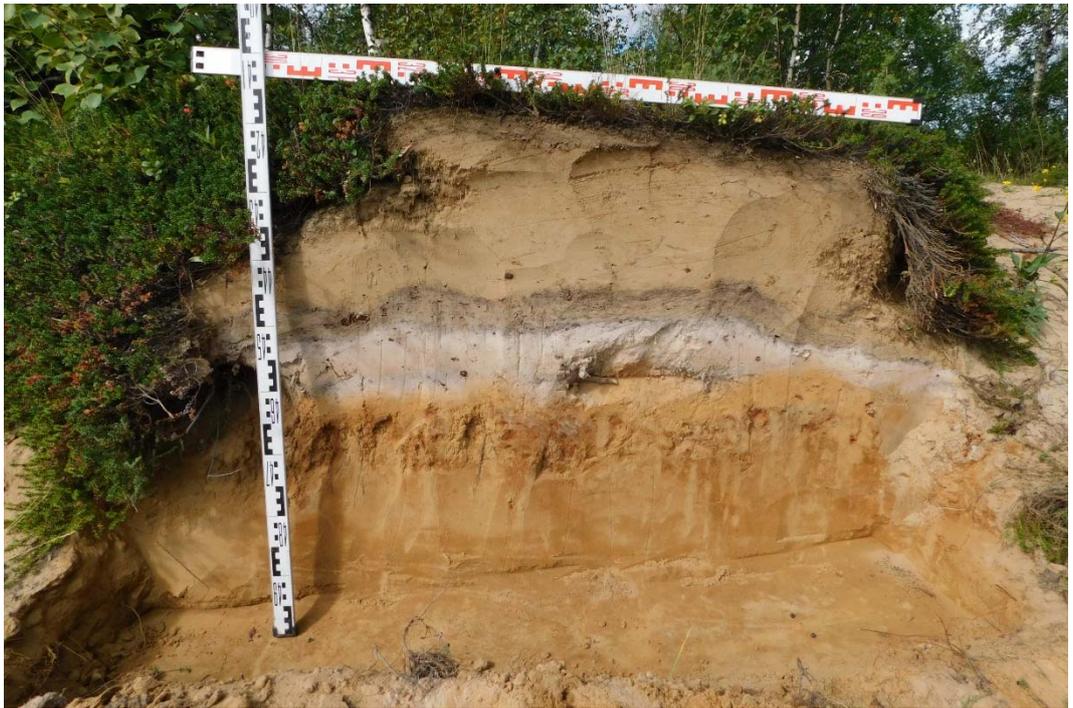
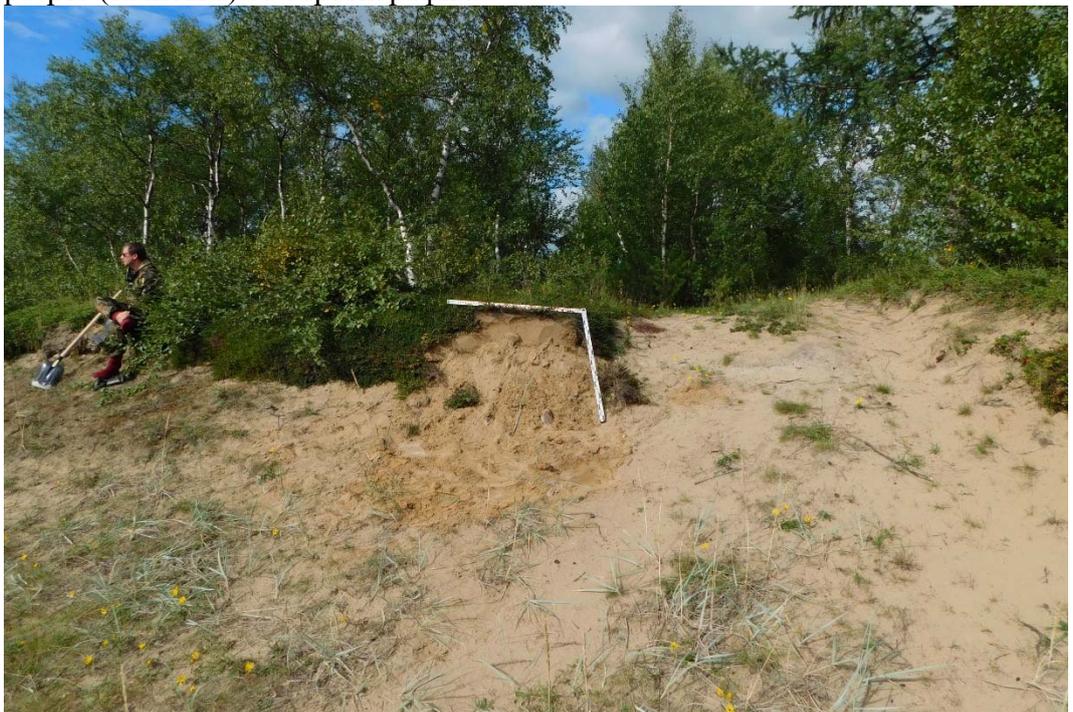
Стратиграфический разрез 5 (зачистка) выполнен в восточной части участка 1 на борте техногенного разрушения (рис. 29-32). Разрез ориентирован по линии разрушения. Географические координаты (в системе WGS 84) N 67,628667° E 53,261997°. В профиле зафиксирована следующая стратиграфия:

Рис. 29. Фото. НАО. Левобережье р. Куя. Участок 1. Стратиграфический разрез (зачистка) 5. Разметка. Вид с юга.

Рис. 30. Фото. НАО. Левобережье р. Куя. Участок 1. Стратиграфический разрез (зачистка) 5. Вид с юга.

Рис. 31. Фото. НАО. Левобережье р. Куя. Участок 1. Стратиграфический разрез (зачистка) 5. Стратиграфия.

Рис. 32. Фото. НАО. Левобережье р. Куя. Участок 1. Стратиграфический разрез (зачистка) 5. Рекультивация. Вид с юга.

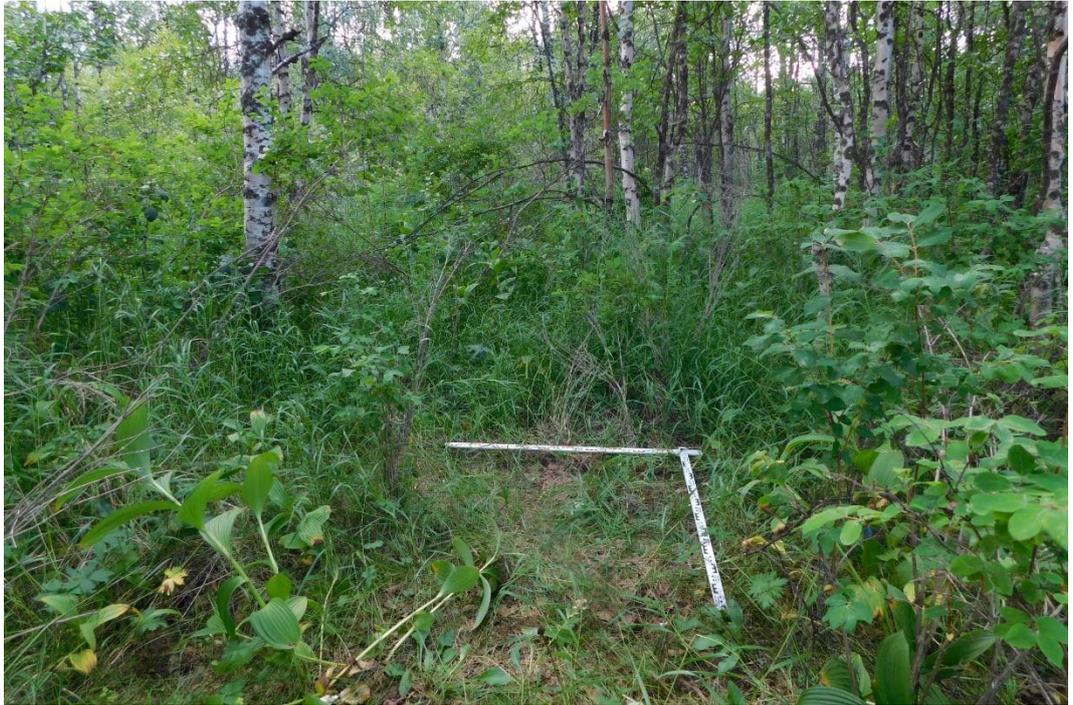
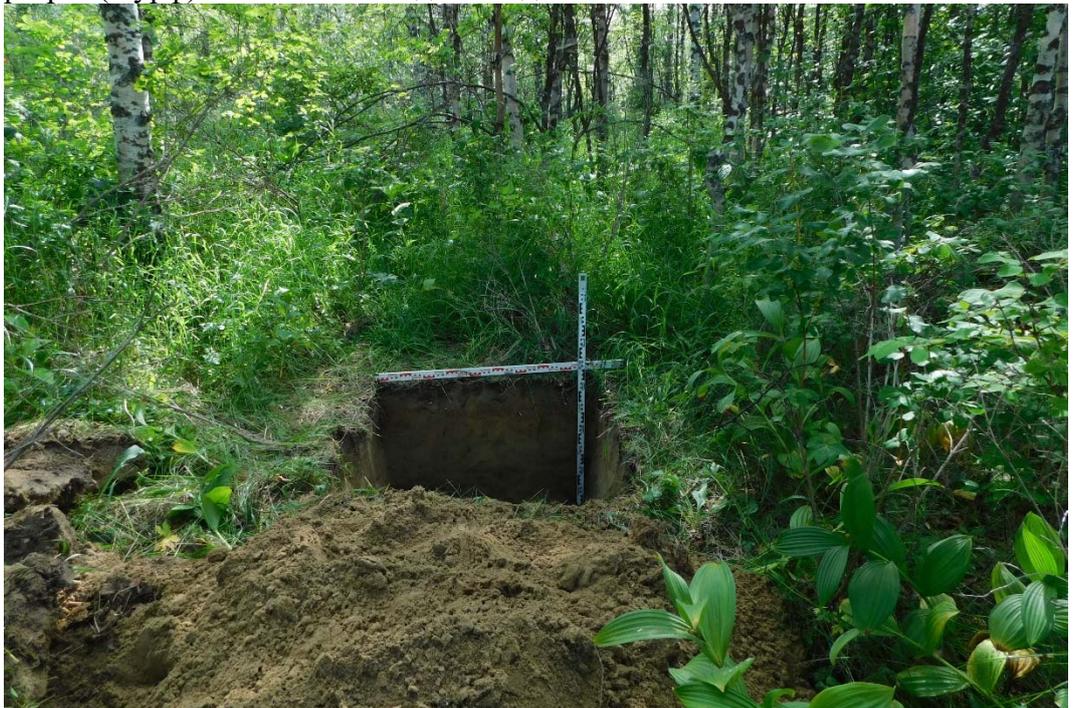
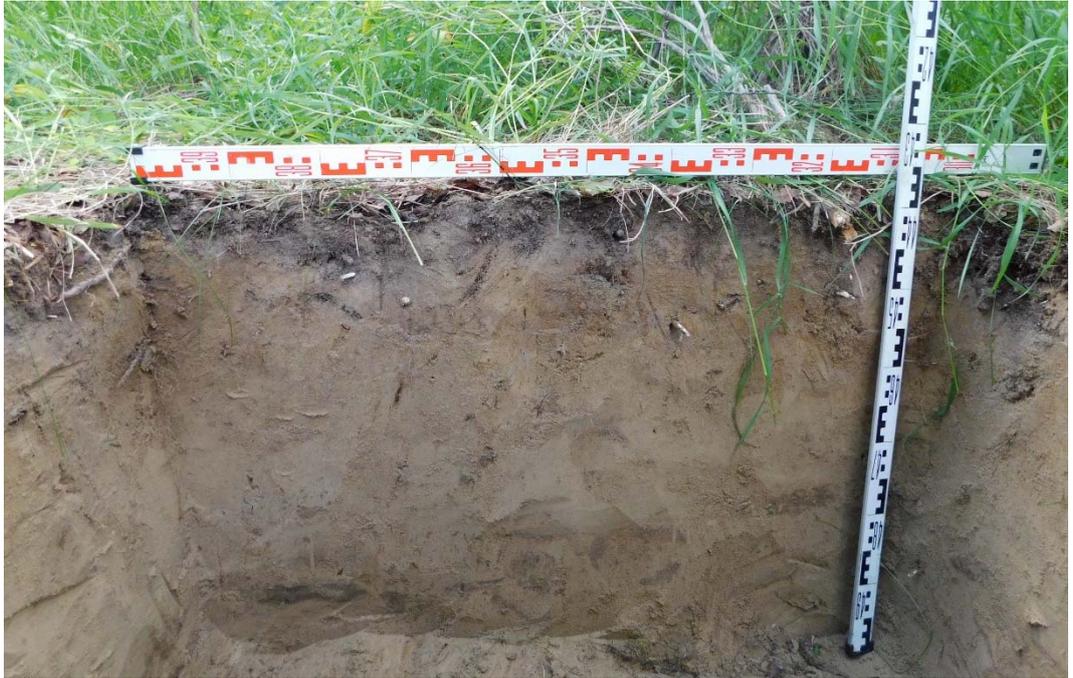
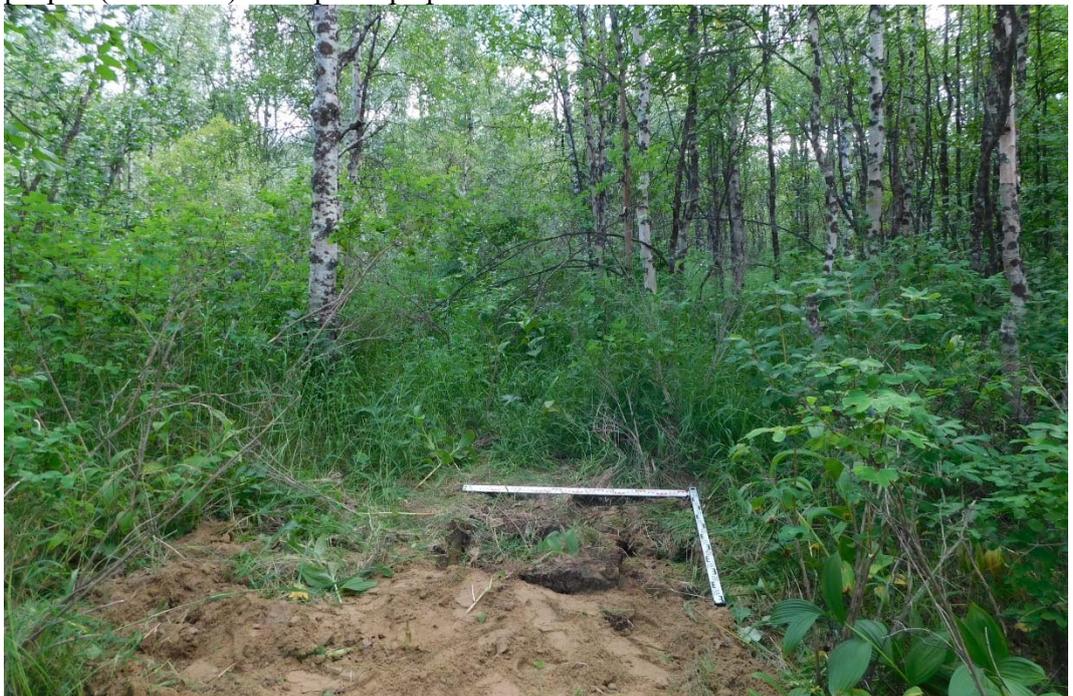
Рис. 33. Фото. НАО. Левобережье р. Куя. Участок 2. Стратиграфический разрез (шурф) 6. Разметка. Вид с запада.

Рис. 34. Фото. НАО. Левобережье р. Куя. Участок 2. Стратиграфический разрез (шурф) 6. Вид с запада.

Рис. 35. Фото. НАО. Левобережье р. Куя. Участок 2. Стратиграфический разрез (зачистка) 6. Стратиграфия.

Рис. 36. Фото. НАО. Левобережье р. Куя. Участок 2. Стратиграфический разрез (зачистка) 6. Рекультивация. Вид с запада.
