АКТ № 116-22/Ч

государственной историко-культурной экспертизы документации, за исключением научных отчетов о выполненных археологических полевых работах, содержащей результаты исследований, в соответствии с которыми определяется наличие или отсутствие объектов, обладающих признаками объекта культурного наследия, на землях, подлежащих воздействию земляных, строительных, мелиоративных, хозяйственных работ, предусмотренных статьей 25 Лесного кодекса Российской Федерации работ по использованию лесов (за исключением работ, указанных в пунктах 3, 4 и 7 части 1 статьи 25 Лесного кодекса Российской Федерации) и иных работ, по проекту «Реконструкция автомобильной дороги г.Нарьян-Мар-г.Усинск, км 0+000-км 97+000, со строительством моста через реку Куя на км.8+864», общей площадью 80 635,5 кв.м.

Цель экспертизы: определение наличия или отсутствия объектов археологического наследия либо объектов, обладающих признаками объекта археологического наследия, на земельных участках, землях лесного фонда или в границах водных объектов или их частей, подлежащих воздействию земляных, строительных, мелиоративных, хозяйственных работ, указанных в статье 30 настоящего Федерального закона работ по использо

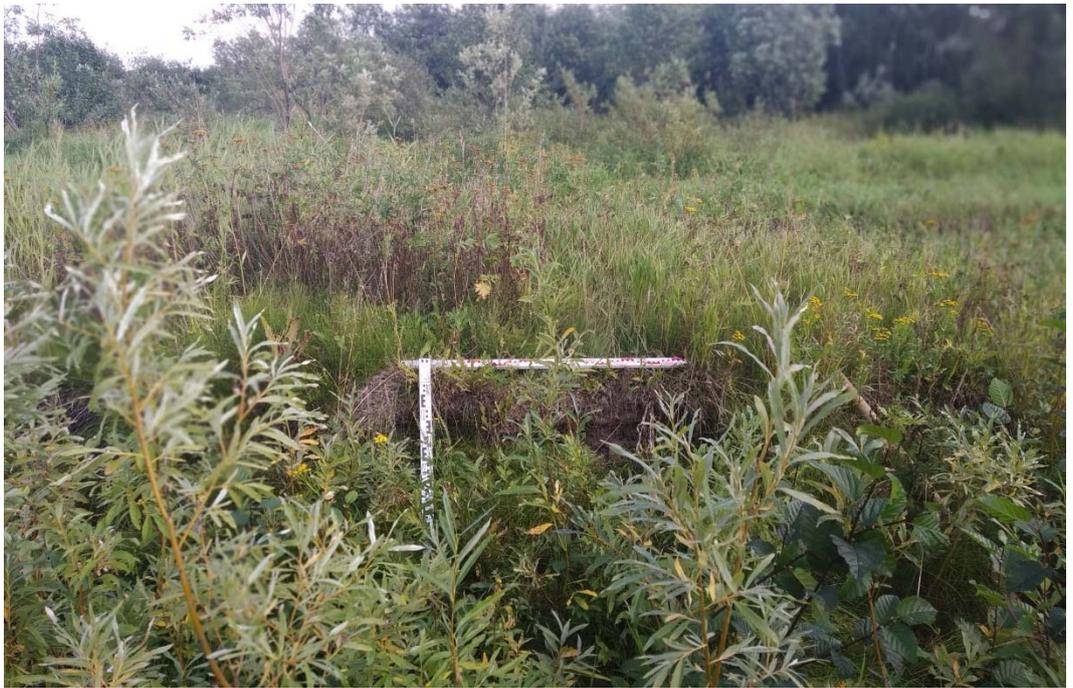
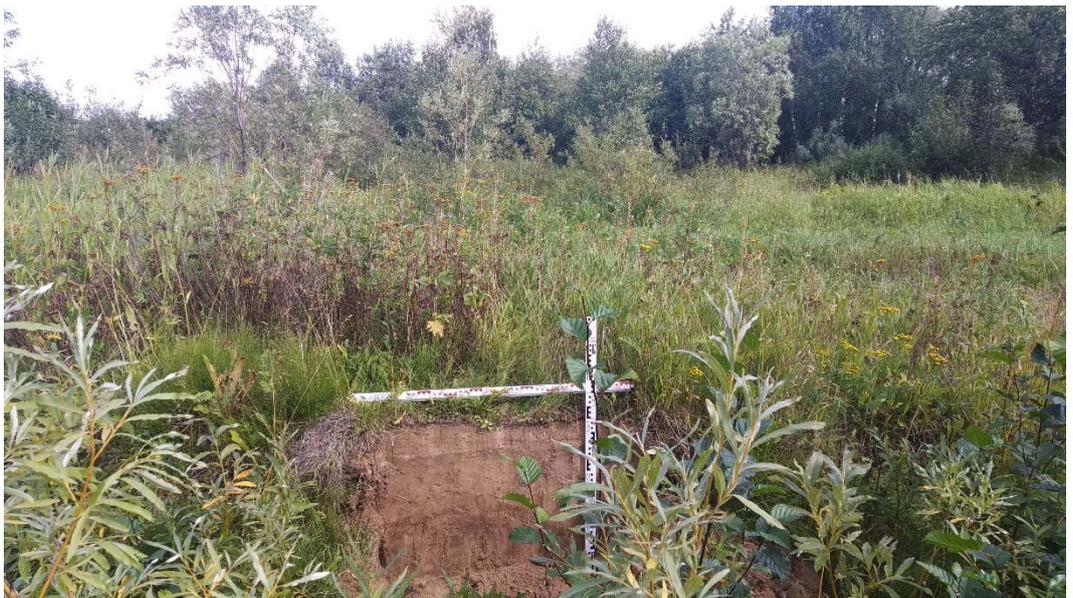
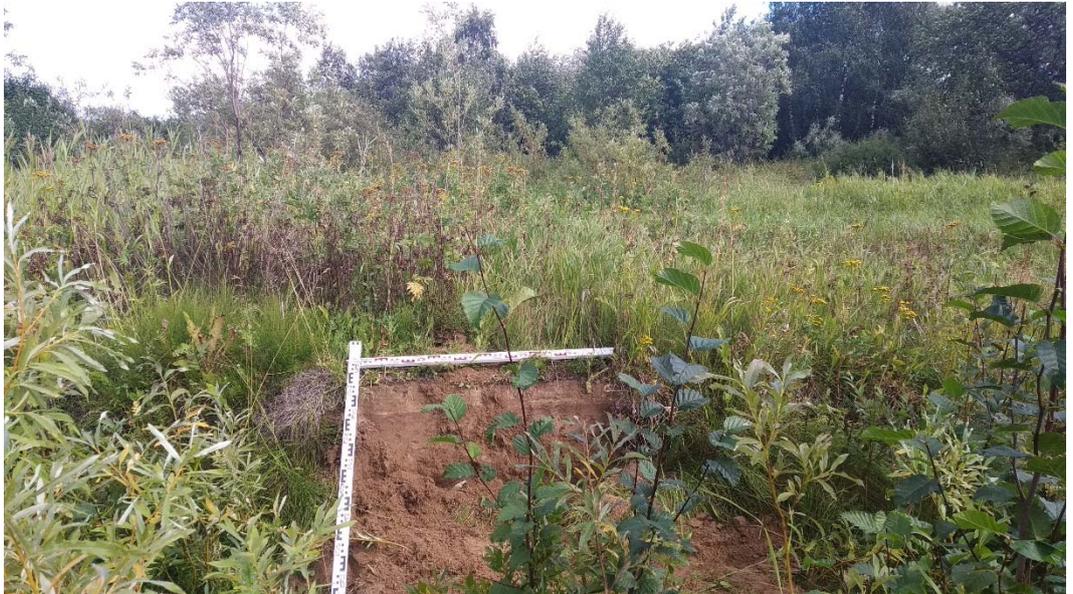
Стратиграфический разрез 8 (зачистка) выполнен в западной части участка 3 на борте техногенного разрушения (рис. 41-44). Разрез ориентирован по линии разрушения. Географические координаты (в системе WGS 84) N 67,631250° E 53,284990°. В профиле зафиксирована следующая стратиграфия:

Рис. 41. Фото. НАО. Левобережье р. Куя. Участок 3. Стратиграфический разрез (зачистка) 8. Разметка. Вид с запада.

Рис. 42. Фото. НАО. Левобережье р. Куя. Участок 3. Стратиграфический разрез (зачистка) 8. Вид с запада.

Рис. 44. Фото. НАО. Левобережье р. Куя. Участок 3. Стратиграфический разрез (зачистка) 8. Рекультивация. Вид с запада.

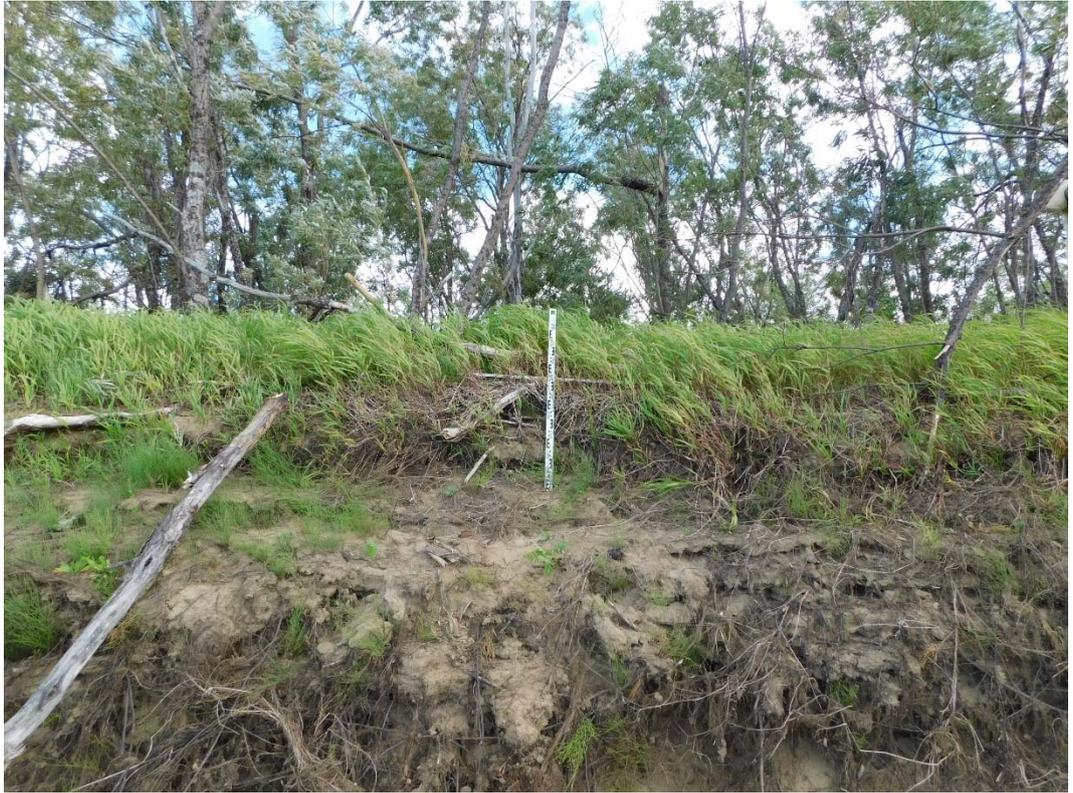
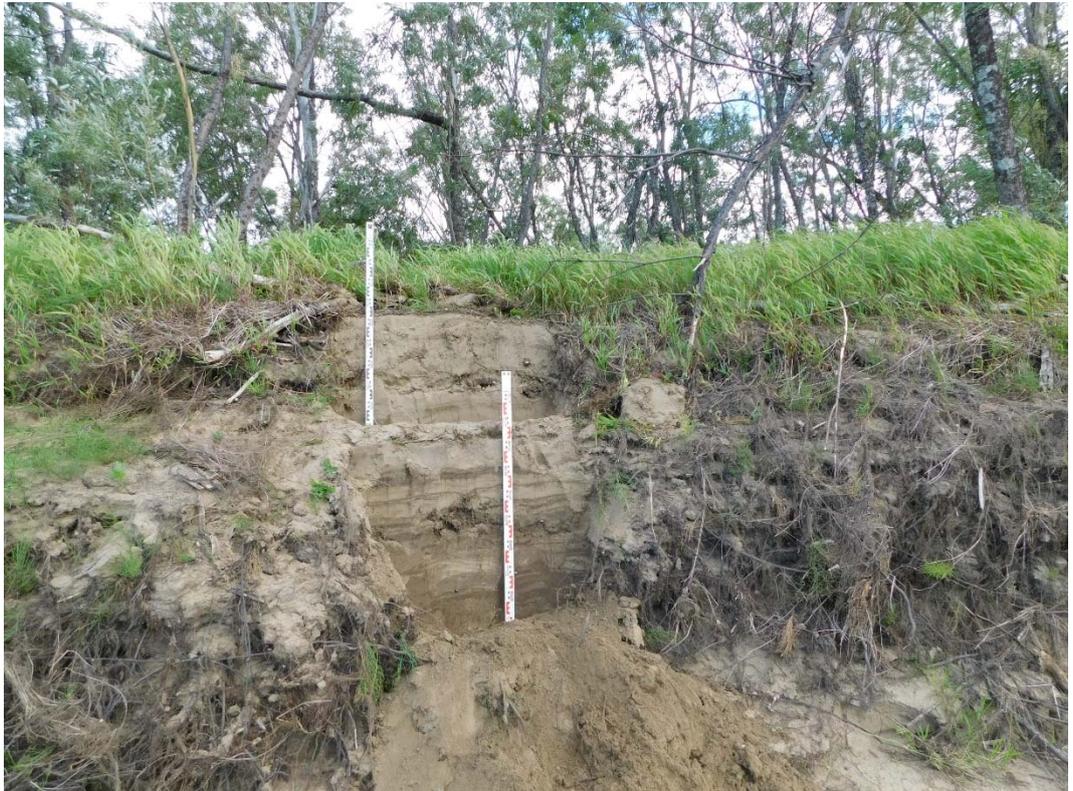
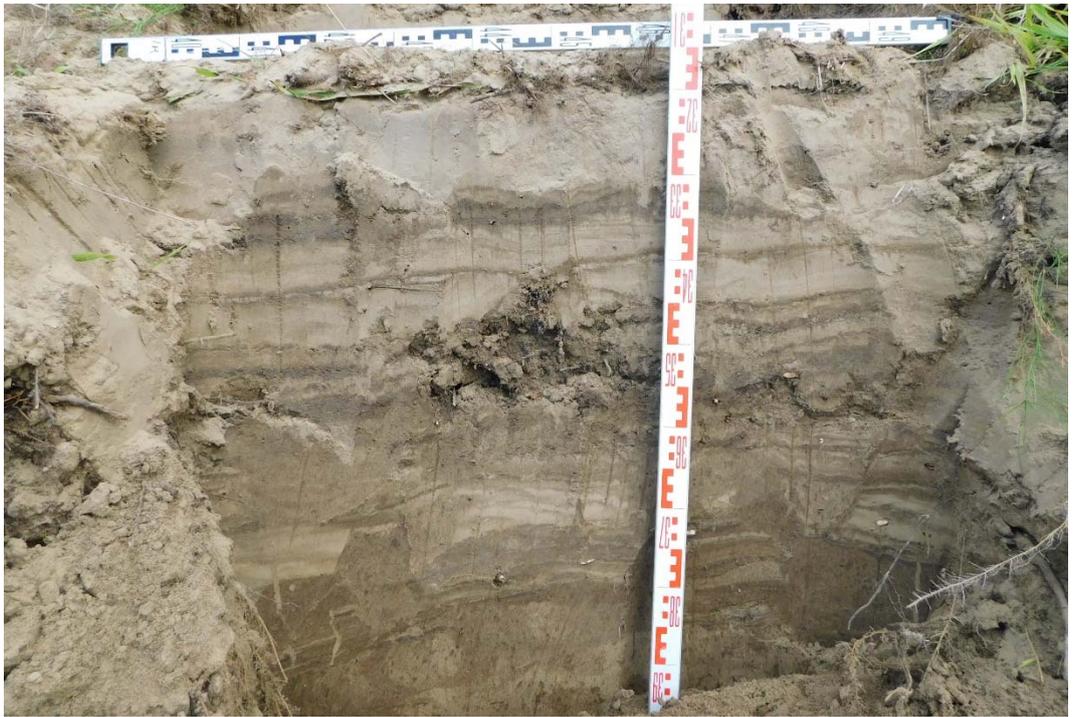
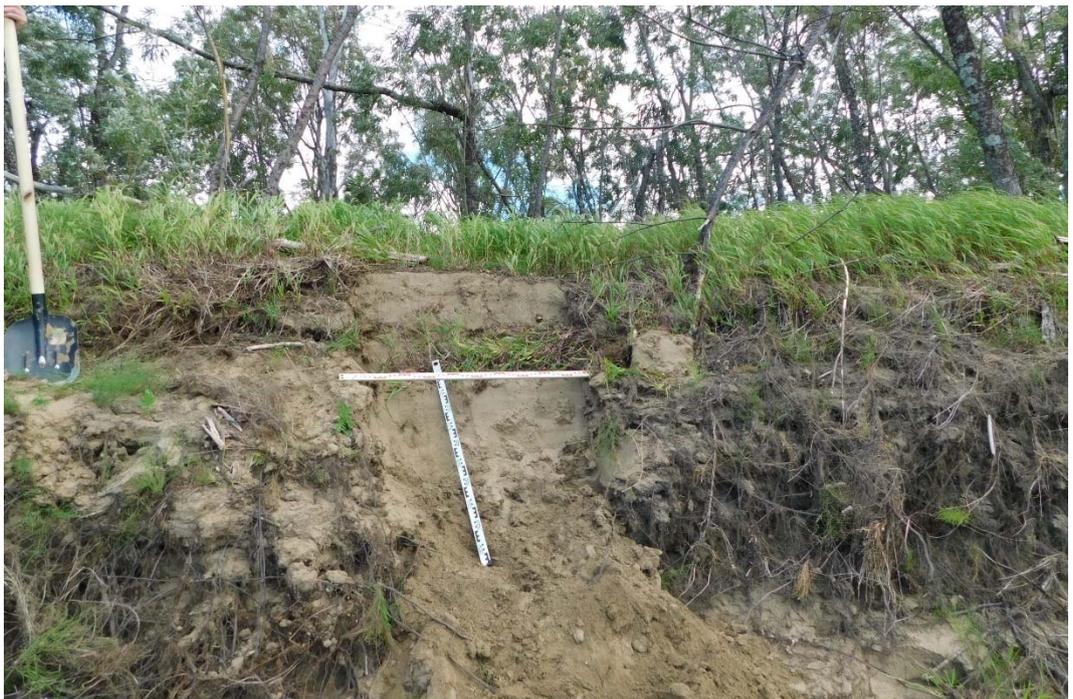
Рис. 49. Фото. НАО. Правобережье р. Куя. Участок 3. Стратиграфический разрез (зачистка) 9. Разметка. Вид с запада.

Рис. 50. Фото. НАО. Правобережье р. Куя. Участок 3. Стратиграфический разрез (зачистка) 9. Вид с запада.

Рис. 51. Фото. НАО. Правобережье р. Куя. Участок 3. Стратиграфический разрез (зачистка) 9. Стратиграфия.

Рис. 52. Фото. НАО. Правобережье р. Куя. Участок 3. Стратиграфический разрез (зачистка) 9. Рекультивация. Вид с запада.

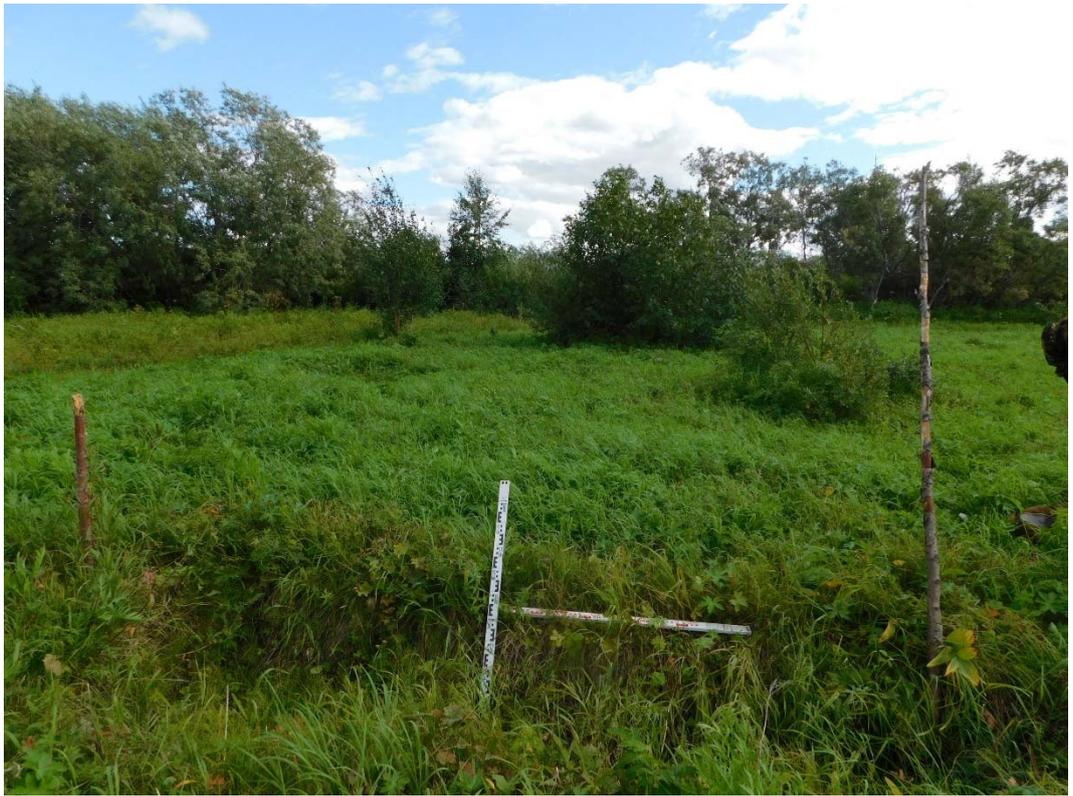
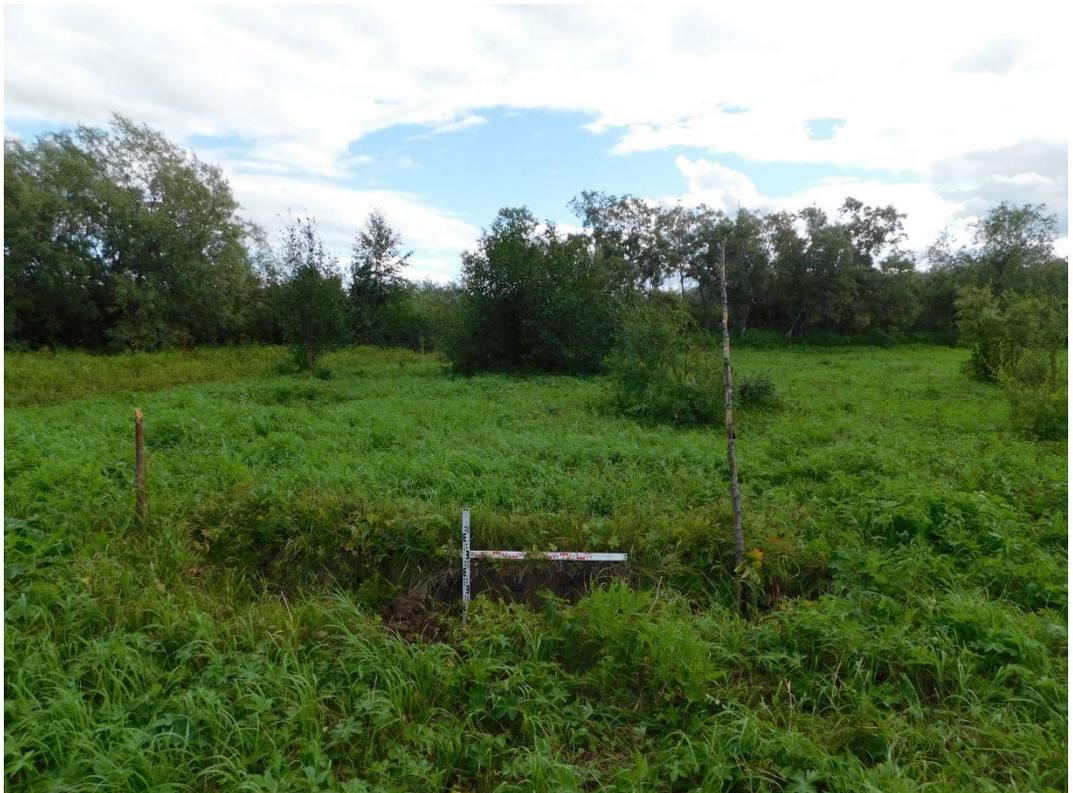
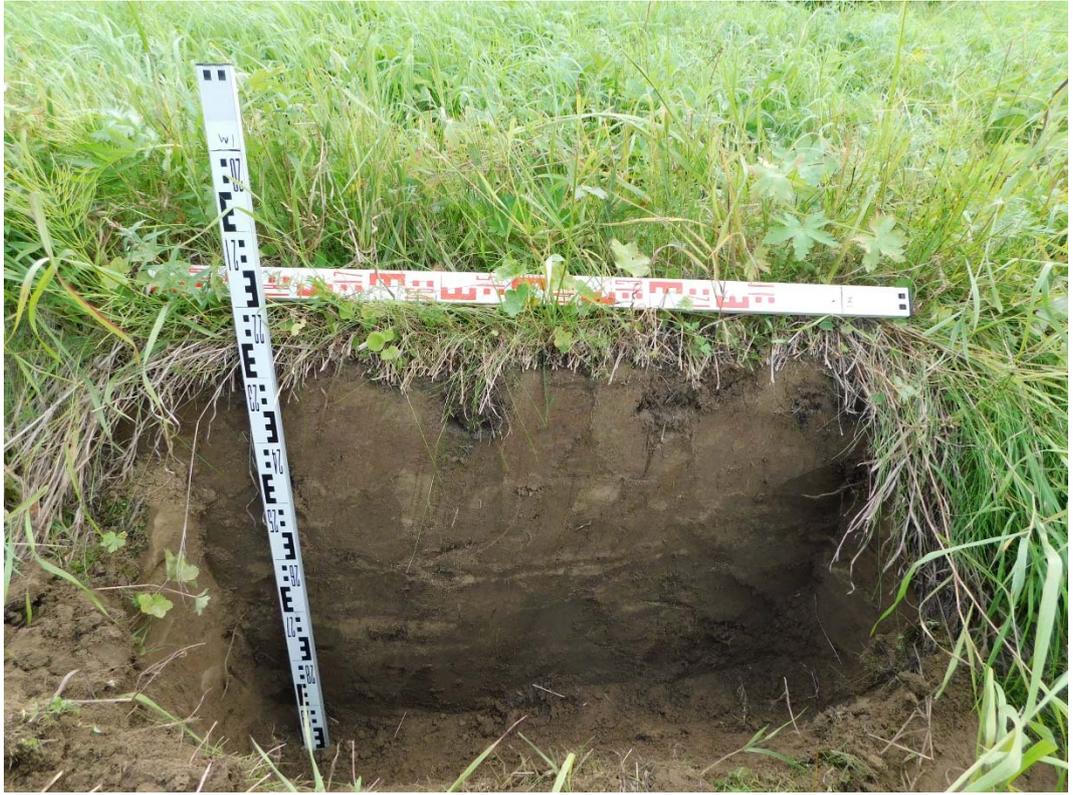
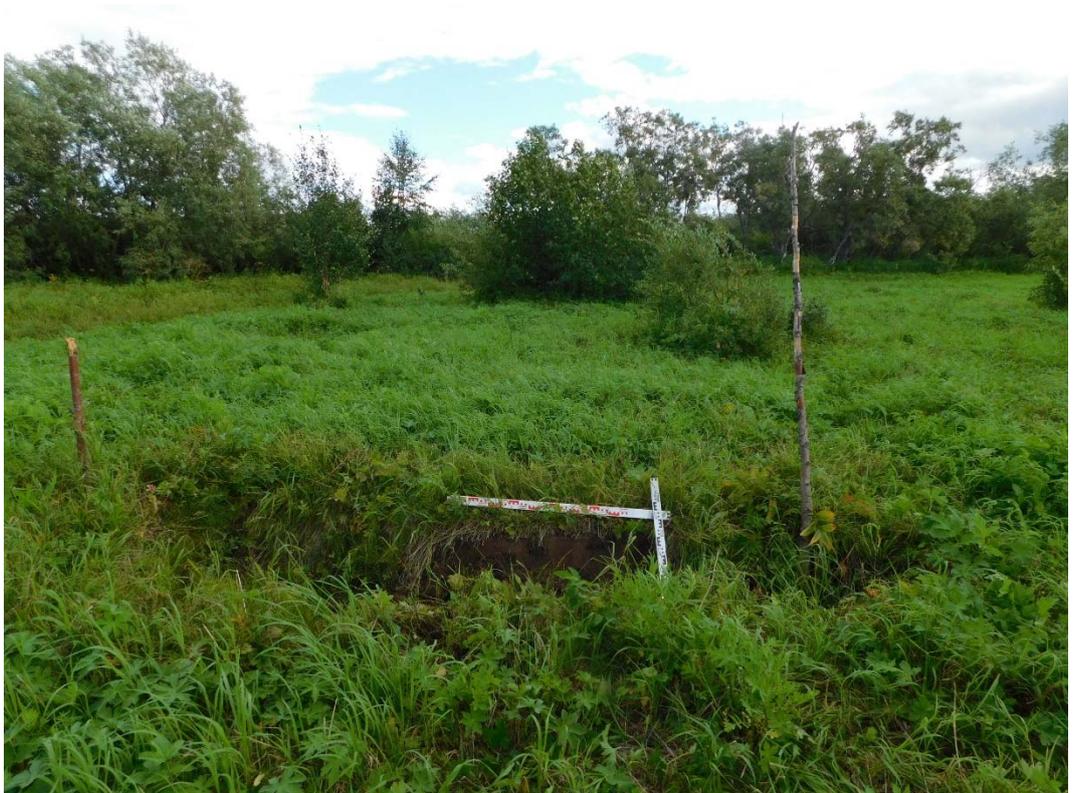
Стратиграфический разрез 10 (зачистка) выполнен в восточной части участка 3 на ровном участке первой надпойменной террасы правого берега р. Куя на борте техногенного разрушения (рис. 53-56) ориентирован по линии разрушения. Географические координаты (в системе WGS 84) N 67,630836° E 53,292751°. В профиле зафиксирована следующая стратиграфия:

Рис. 53. Фото. НАО. Правобережье р. Куя. Участок 3. Стратиграфический разрез (зачистка) 10. Разметка. Вид с запада.

Рис. 54. Фото. НАО. Правобережье р. Куя. Участок 3. Стратиграфический разрез (зачистка) 10. Вид с запада.

Рис. 55. Фото. НАО. Правобережье р. Куя. Участок 3. Стратиграфический разрез (зачистка) 10. Стратиграфия.

Рис. 56. Фото. НАО. Правобережье р. Куя. Участок 3. Стратиграфический разрез (зачистка) 10. Рекультивация. Вид с запада.

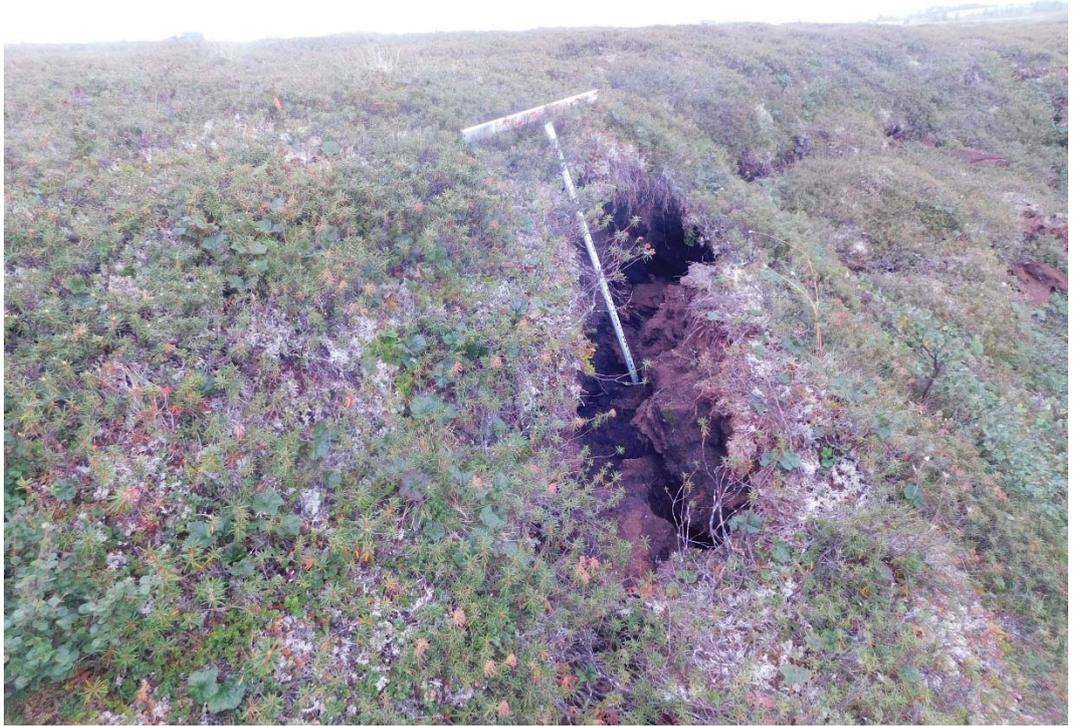
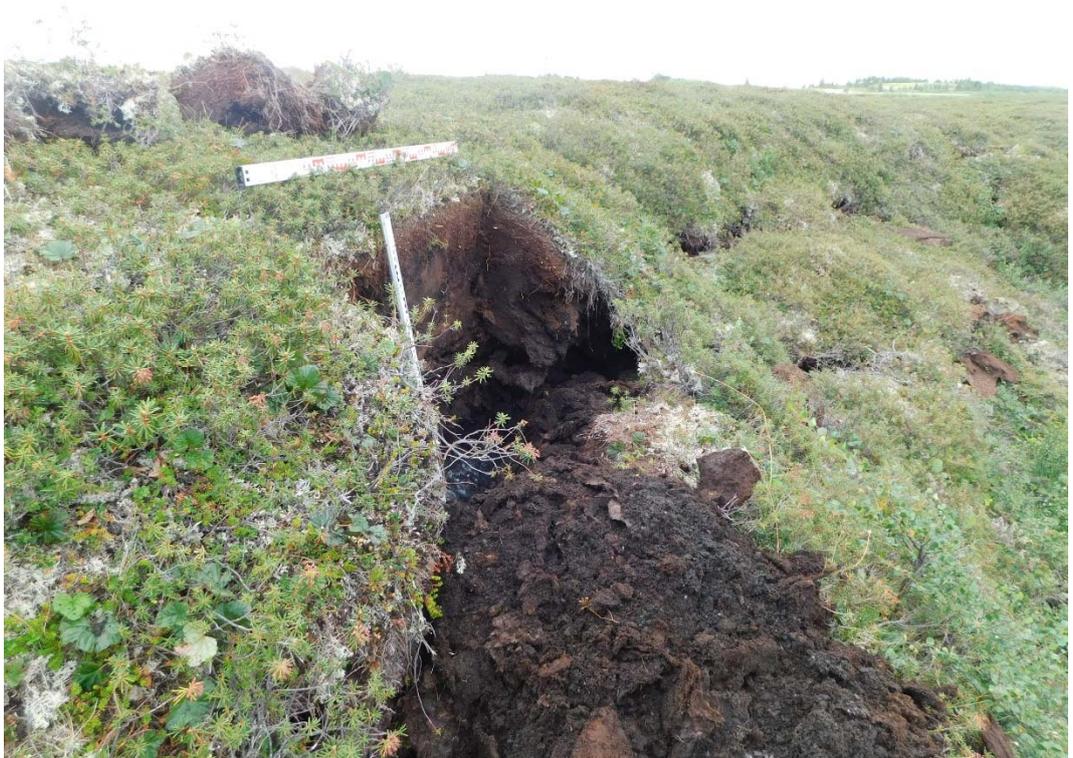
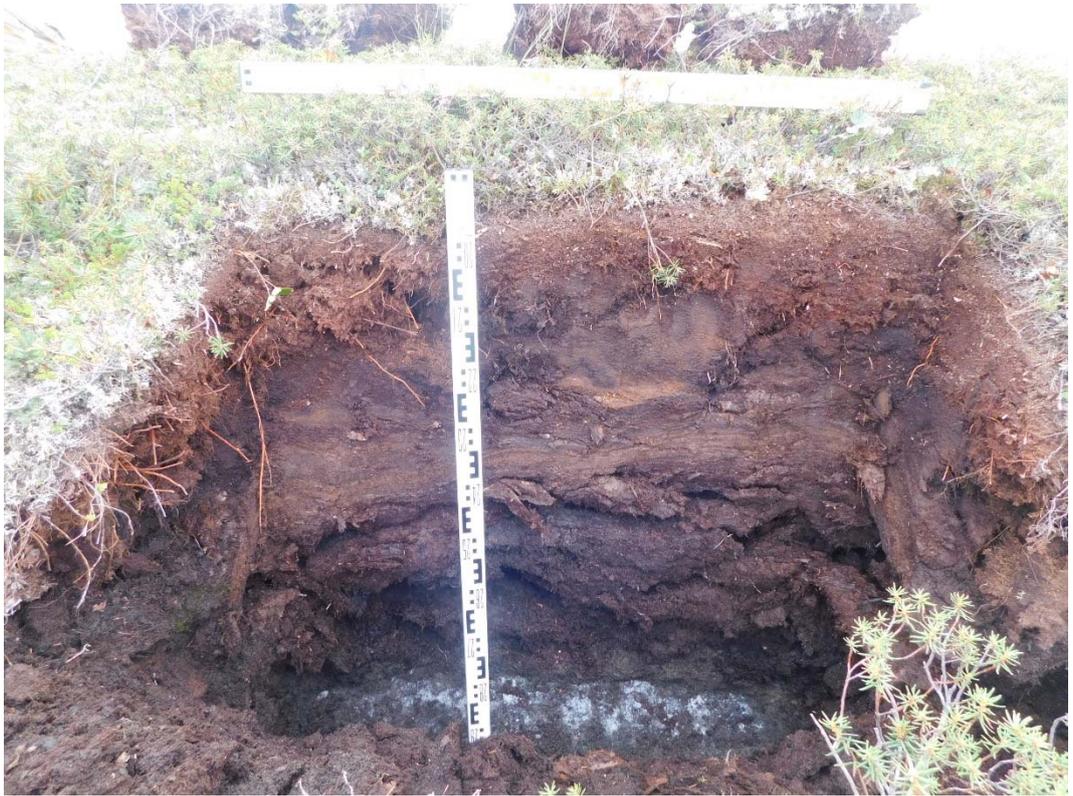
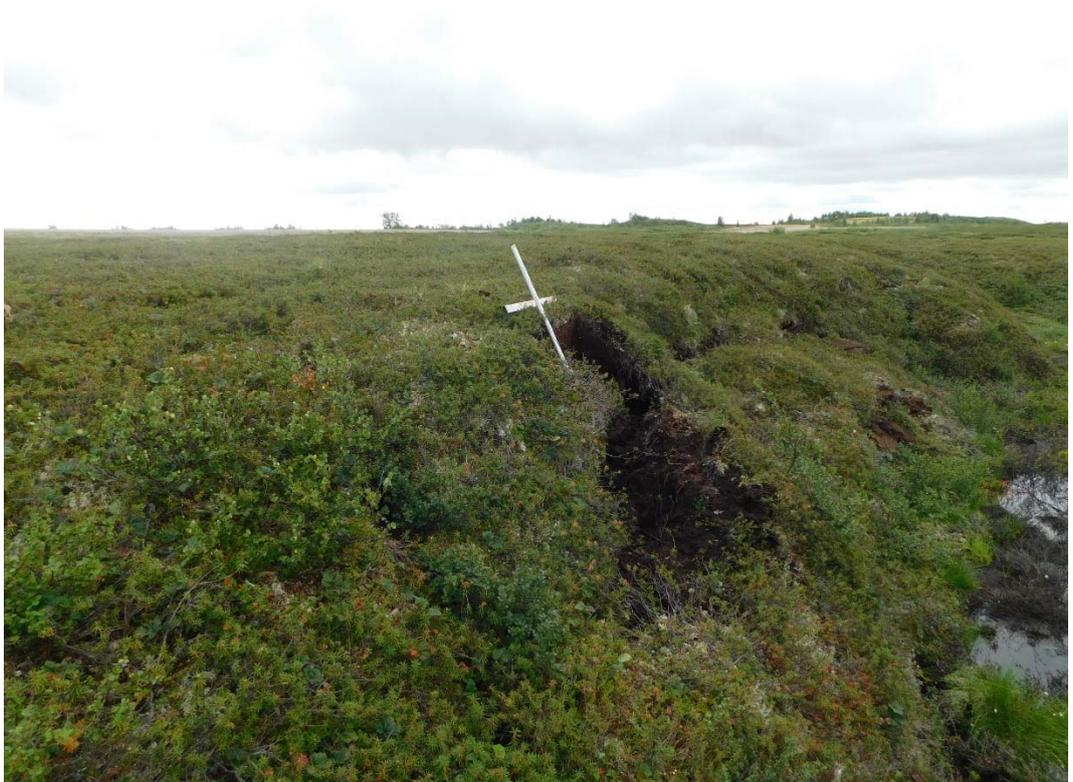
Стратиграфический разрез 11 (зачистка) выполнен в западной части участка 7 на краю естественного разрушения (рис. 65-68). Разрез ориентирован по линии разрушения. Географические координаты (в системе WGS 84) N 67,61855257° E 53,92847255°. В профиле зафиксирована следующая стратиграфия:

Рис. 65. Фото. НАО. Участок 7. Стратиграфический разрез (зачистка) 11. Разметка. Вид с северо-запада.

Рис. 66. Фото. НАО. Участок 7. Стратиграфический разрез (зачистка) 11. Вид с северо-запада.

Рис. 67. Фото. НАО. Участок 7. Стратиграфический разрез (зачистка) 11. Стратиграфия.

Рис. 68. Фото. НАО. Участок 7. Стратиграфический разрез (зачистка) 11. Рекультивация. Вид с северо-запада.

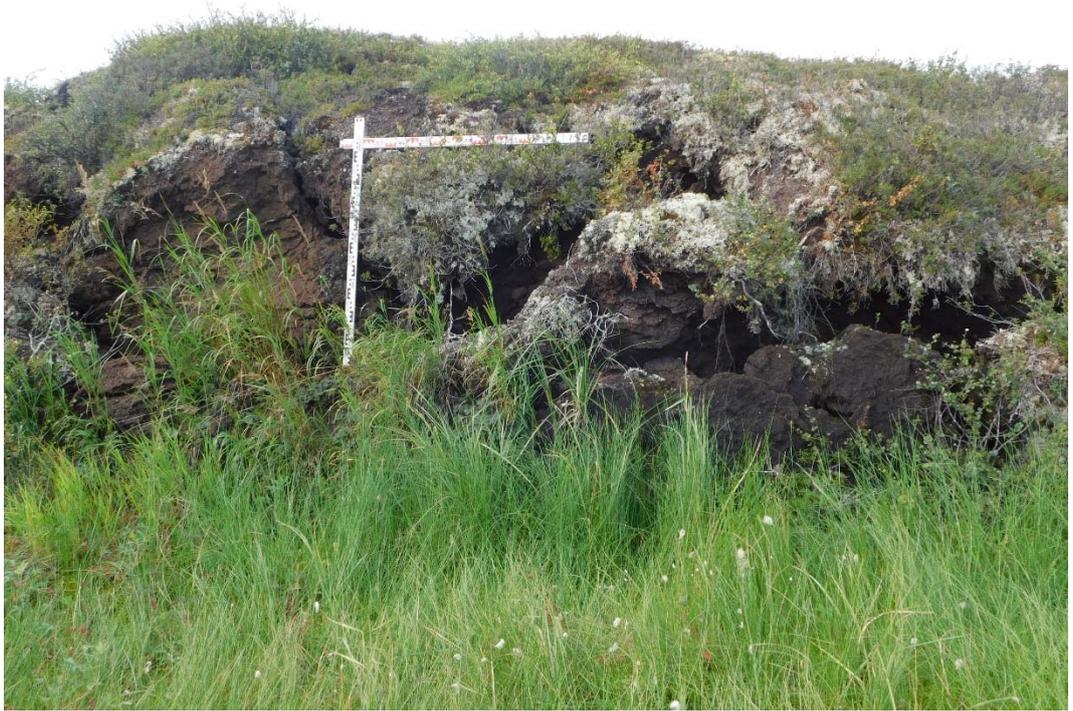
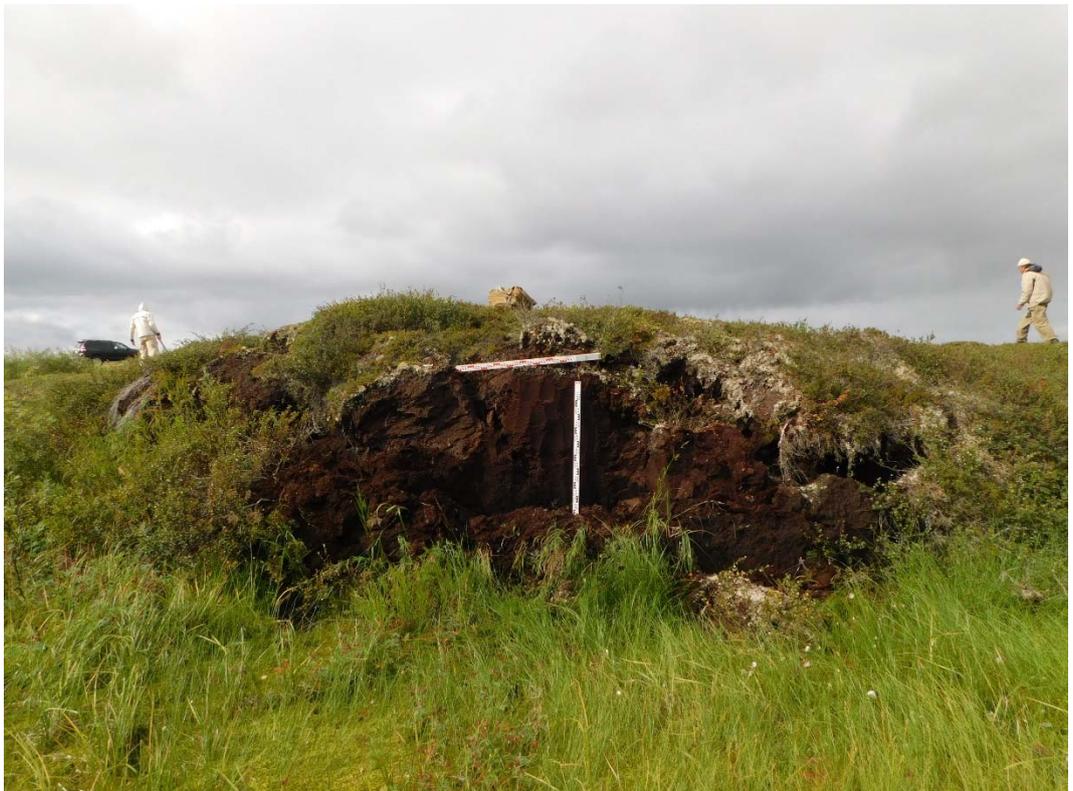
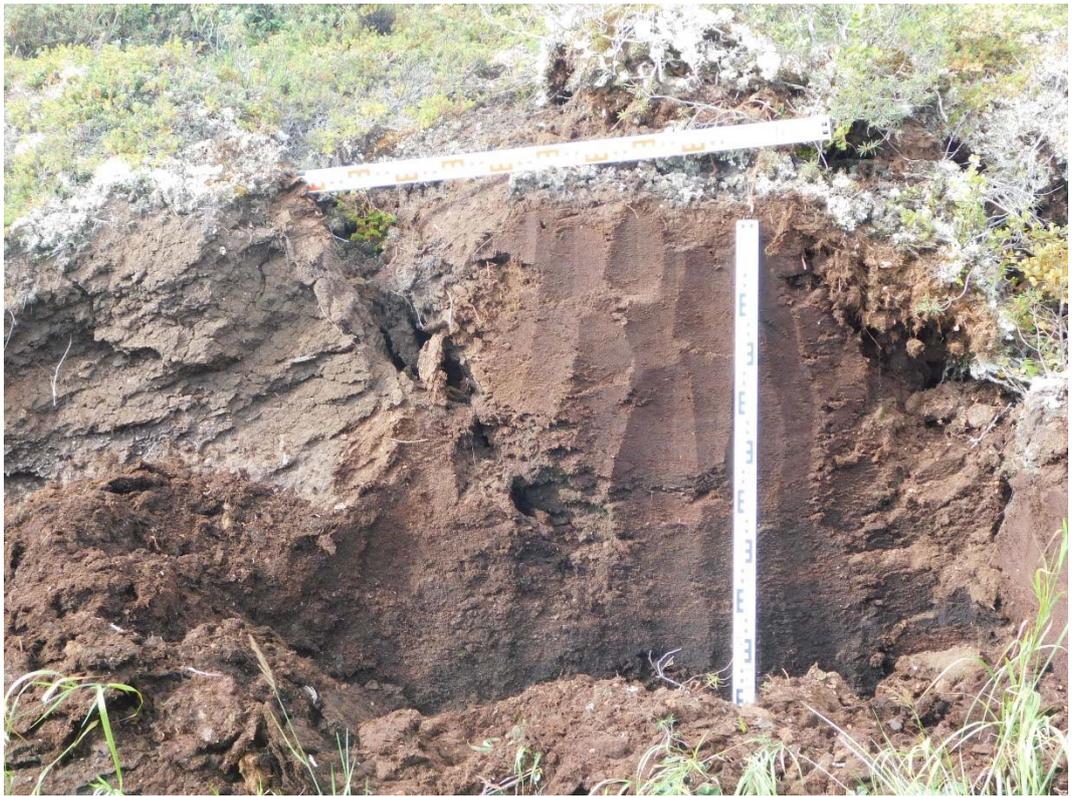
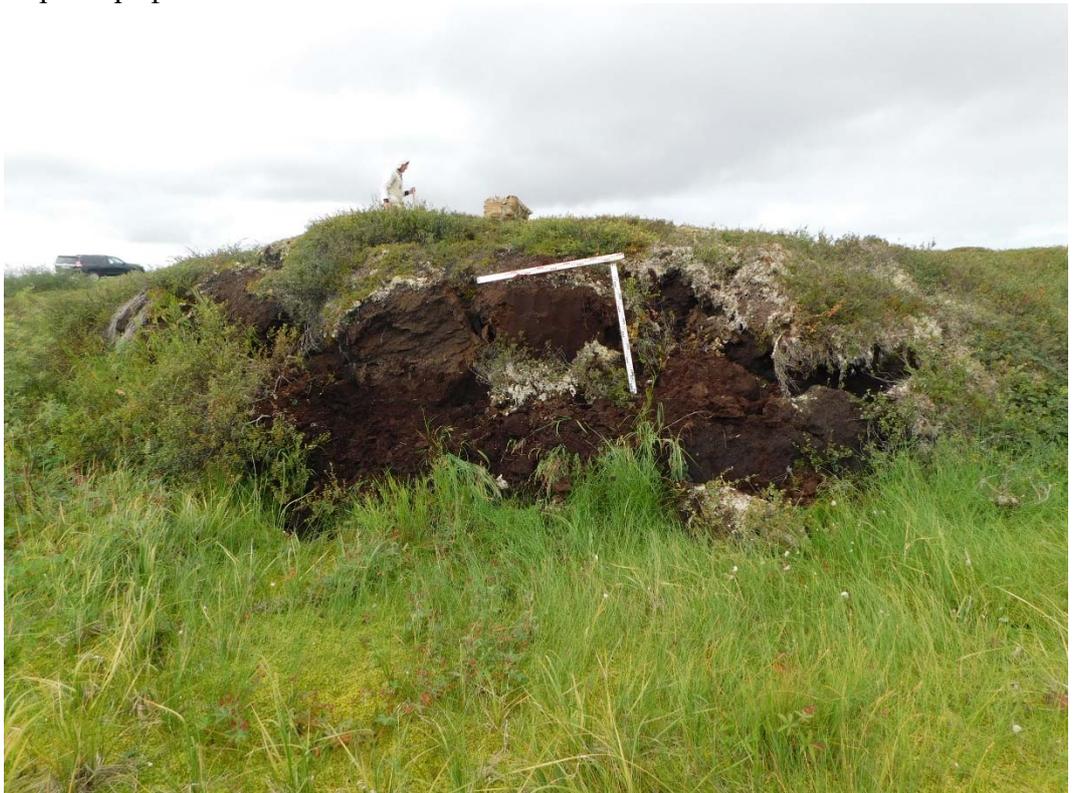
Стратиграфический разрез 12 (зачистка) выполнен в восточной части участка 7 на краю естественного разрушения (рис. 69-72). Разрез ориентирован по линии разрушения. Географические координаты (в системе WGS 84) N 67,61941045° E 53,93423930°. В профиле зафиксирована следующая стратиграфия:

Рис. 69. Фото. НАО. Участок 7. Стратиграфический разрез (зачистка) 12. Разметка. Вид с северо-запада.

Рис. 70. Фото. НАО. Участок 7. Стратиграфический разрез (зачистка) 12. Вид с северо-запада.

Рис. 71. Фото. НАО. Участок 7. Стратиграфический разрез (зачистка) 12. Стратиграфия.

Рис. 72. Фото. НАО. Участок 7. Стратиграфический разрез (зачистка) 12. Рекультивация. Вид с северо-запада.
