ПРОТОКОЛ ОСМОТРА

объекта культурного наследия регионального значения
«Здание церкви»

13	10	2022
----	----	------

осмотрено здание, расположенное по адресу: Ненецкий АО, д. Устье, являющееся объектом культурного наследия регионального значения «Здание церкви», 1837 г. Деревянное одноэтажное здание, представляет собой вытянутый по оси «запад – восток» прямоугольный объем с пятигранной апсидой.

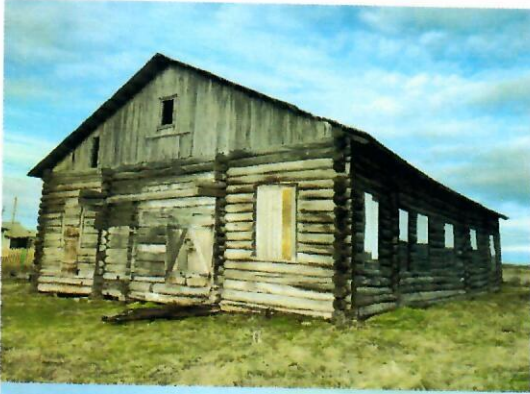
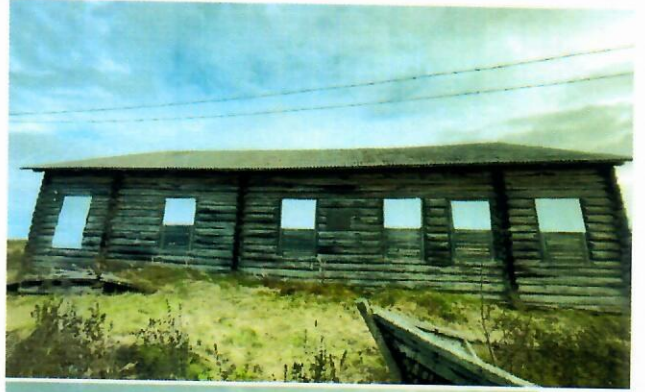
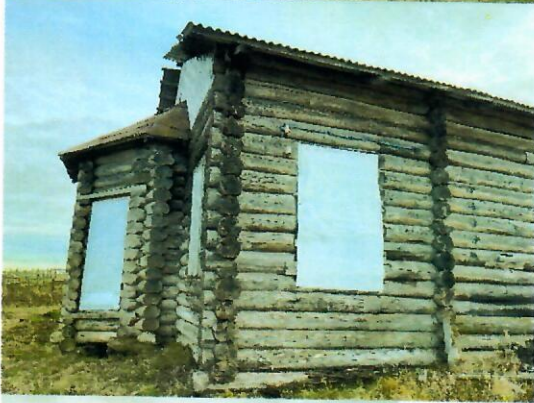
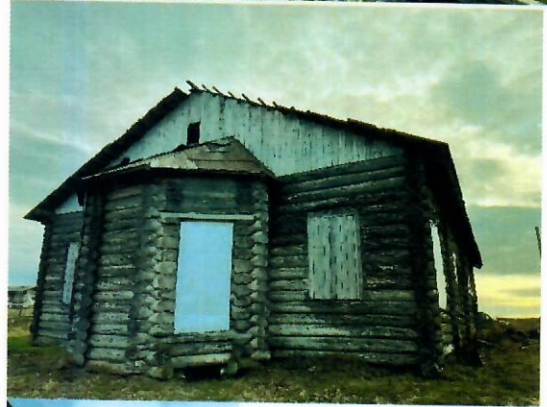
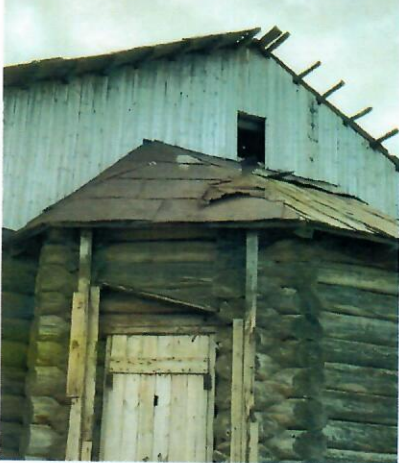
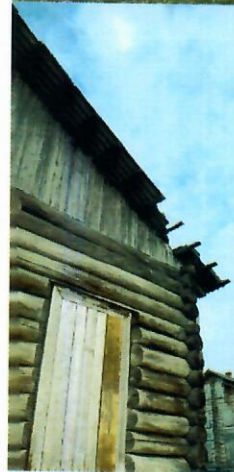
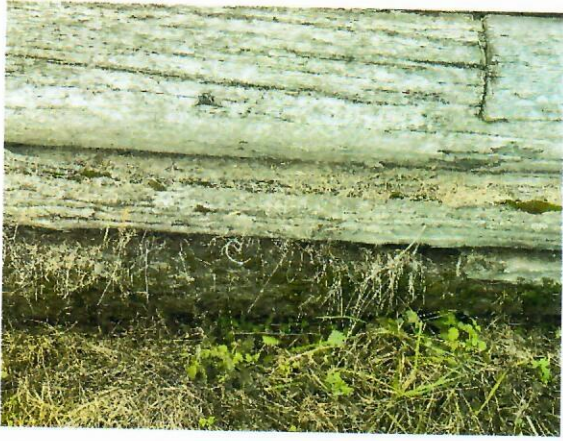
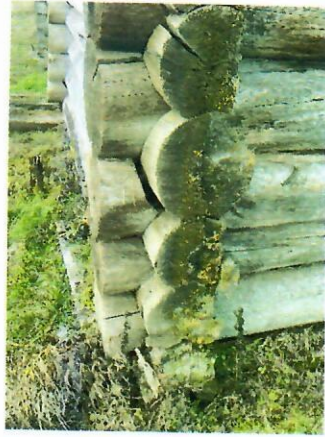
Приложение к протоколу осмотра
объекта культурного наследия
регионального значения
«Здание церкви»
от 13.10.2022

фундамент: полностью находятся в земле, при визуальном осмотре наблюдается неравномерная осадка здания. Состояние фундамента неудовлетворительное.

Наружные стены: рублены из бревен сосны и лиственницы в «обло». Снаружи бревна растрескались вдоль волокон, наблюдается выпучивание отдельных участков стен, нижние и верхние венцы поражены гнилью. В целом состояние стен аварийное.

Наличники: почти полностью утрачены.

Крыша: крыша двухскатная с фронтонами, фронтоны вертикально зашиты досками, слуховые окна устроены во фронтонах. Состояние крыши аварийное.

Кровля: кровля шиферная, разрушается. Асбестоцементные листы покрывают не всю площадь. Над апсидой кровля железная, листы железа корродированы насквозь, состояние кровли аварийное

Выводы по результатам визуального осмотра: здание находится в аварийном состоянии, требуется выполнить консервационные или ремонтно-реставрационные работы памятника.
