ПРОТОКОЛ ОСМОТРА

объекта культурного наследия регионального значения
«Здание церкви»

осмотрено здание, расположенное по адресу: Ненецкий АО, д. Устье, являющееся объектом культурного наследия регионального значения «Здание церкви», 1837 г. Деревянное одноэтажное здание, представляет собой вытянутый по оси «запад – восток» прямоугольный объем с пятигранной апсидой.

Приложение к протоколу осмотра
объекта культурного наследия
регионального значения
«Здание церкви»
от 21.06.2023

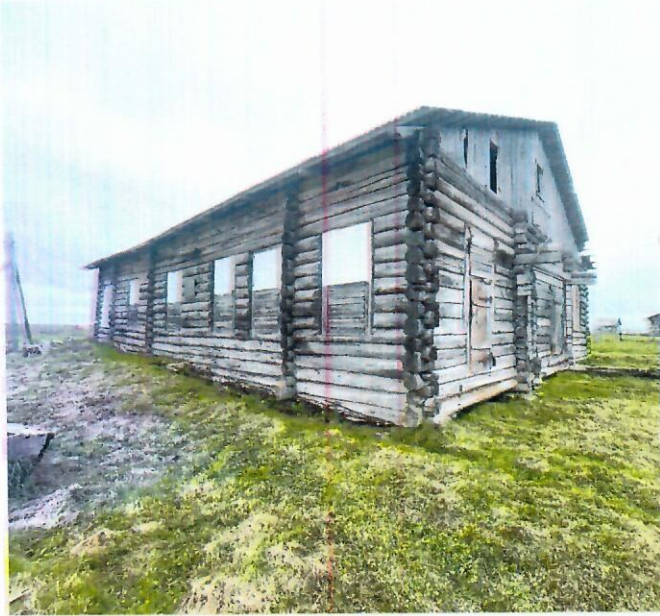
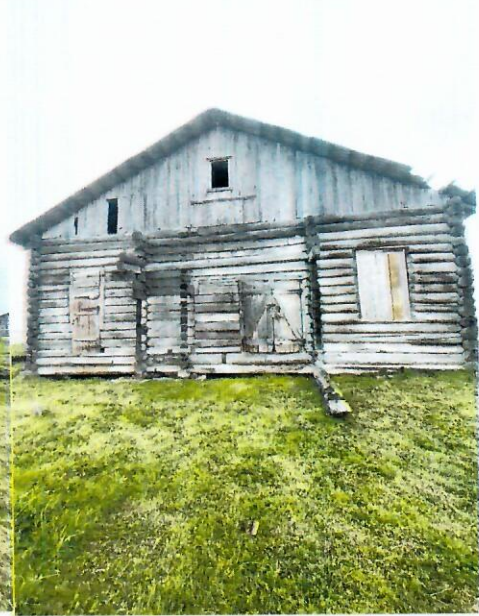
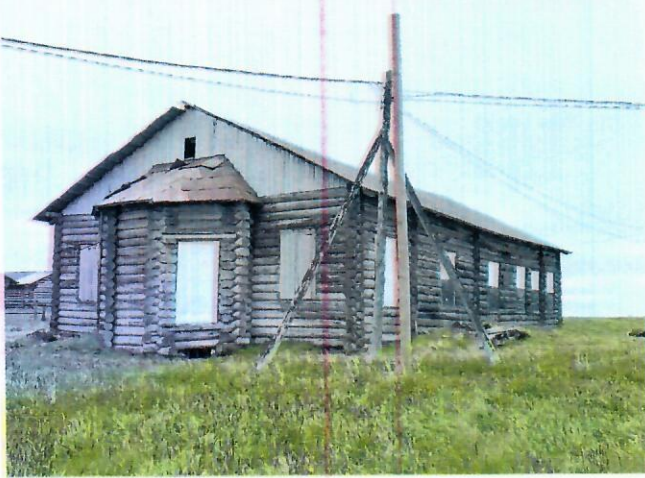
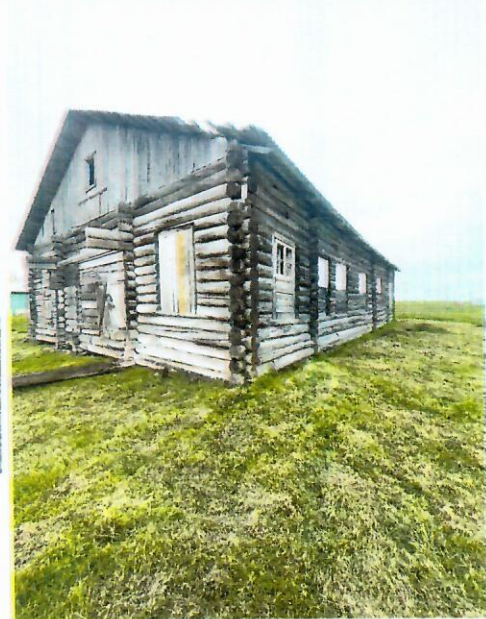
фундамент: полностью находятся в земле, при визуальном осмотре наблюдается неравномерная осадка здания. Состояние фундамента неудовлетворительное.

Наружные стены: рублены из бревен сосны и лиственницы в «обло». Снаружи бревна растрескались вдоль волокон, наблюдается выпучивание отдельных участков стен, нижние и верхние венцы поражены гнилью. В целом состояние стен аварийное.

Крыша: крыша двухскатная с фронтонами, фронтоны вертикально защиты досками, слуховые окна устроены во фронтонах. Состояние крыши аварийное.

Кровля: кровля шиферная, разрушается. Асбестоцементные листы покрывают не всю площадь. Над апсидой кровля железная, листы железа корродированы насквозь, состояние кровли аварийное

Выводы по результатам визуального осмотра: здание находится в аварийном состоянии, требуется выполнить консервационные или ремонтно-реставрационные работы памятника.
