## ПРОТОКОЛ ОСМОТРА

объекта культурного наследия регионального значения  
«Часовня Михаила Архангела»

Приложение к протоколу  
осмотра объекта культурного  
наследия «Часовня Михаила  
Архангела» от 29.01.2022

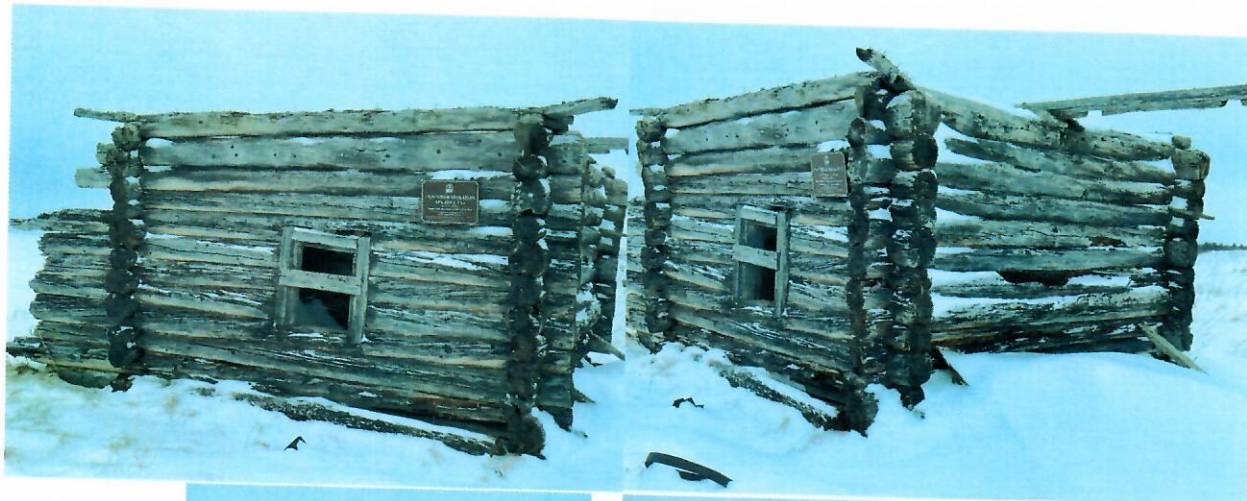
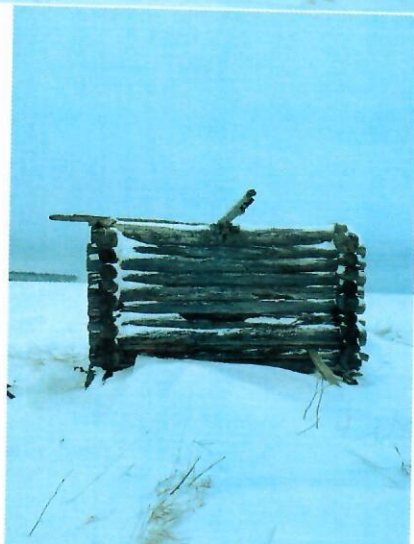
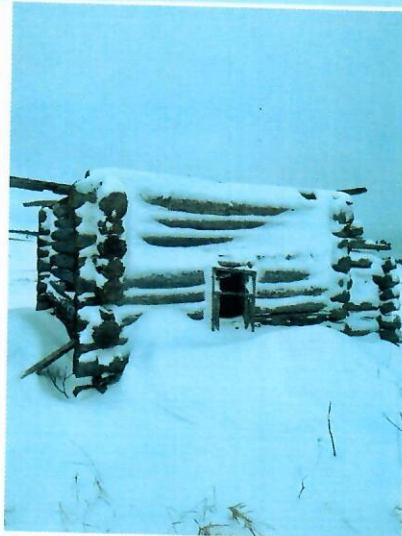
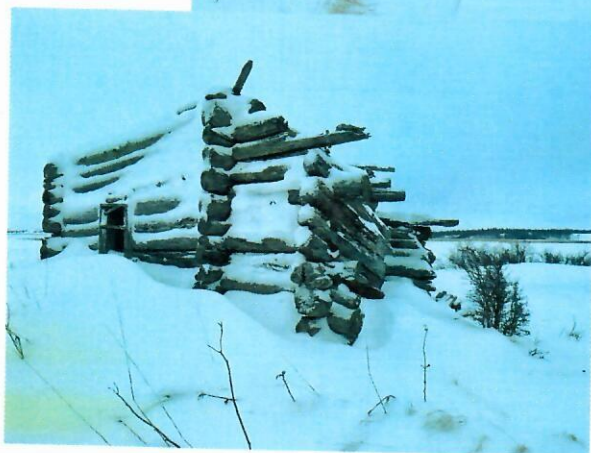
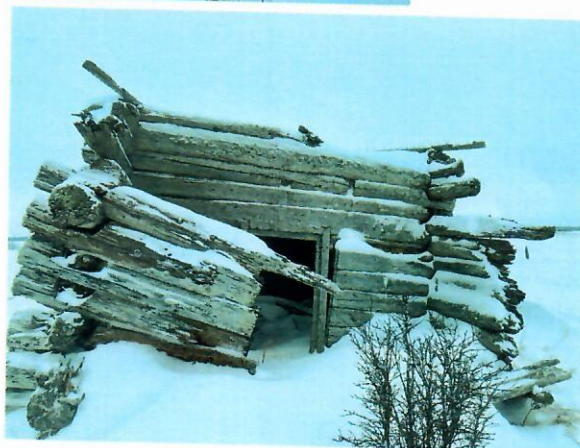
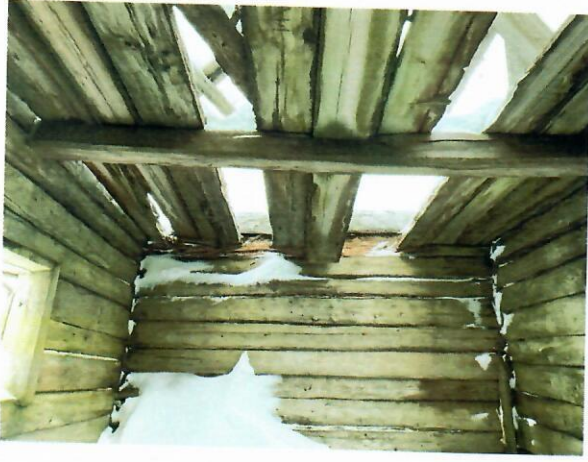
Наружные стены: рублены «в обло» из бревен, диаметром 22 см Частично утрачены.

Крыша: утрачена.

Кровля: утрачена.

Выводы по результатам визуального осмотра: здание находится в аварийном, руинированном состоянии, требуется выполнить консервационные или ремонтно-реставрационные работы памятника.
